# Atlas poškození podmaleb na skle

**Závěrečný výstup interního grantu P17/01 IG-GL**  
Podmalby na skle – poškození a preventivní konzervace

Historické muzeum

2018

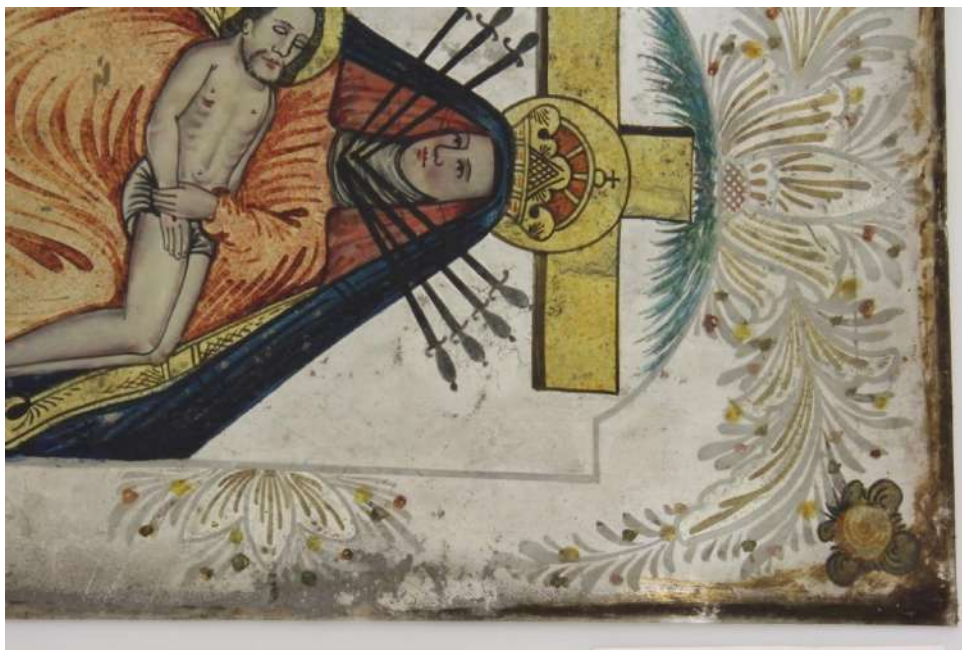
| <p>Popis:</p> <p>Zachovalá skleněná deska s barevnou vrstvou, rám a krycí vrstvy zcela chybí nebo jsou zachované pouze zbytky. Barevná vrstva je obnažená a náchylná na mechanické poškození i při minimální manipulaci.</p> | |

Podmalba bez rámu, zrcadlové pozadí je po okrajích silně zašpiněné a zoxidované.

Manipulaci omezit na minimum, nezapůjčovat. V depozitáři nutně položit barevnou vrstvou nahoru, nezakrývat.

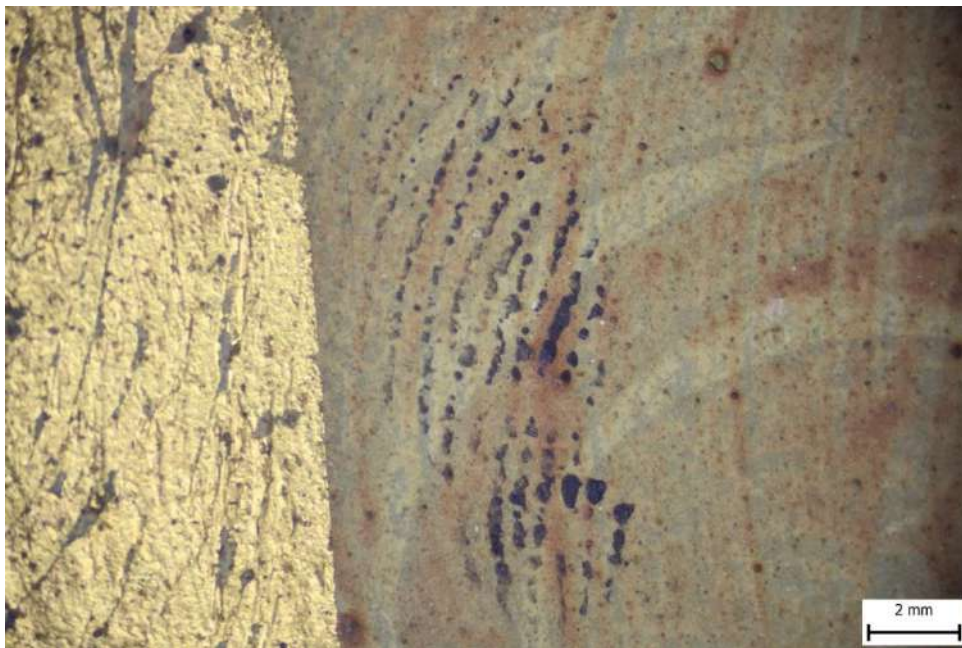
Detail poškození nechráněné malby, viditelný otisk prstu v zrcadlové ploše téže podmalby.

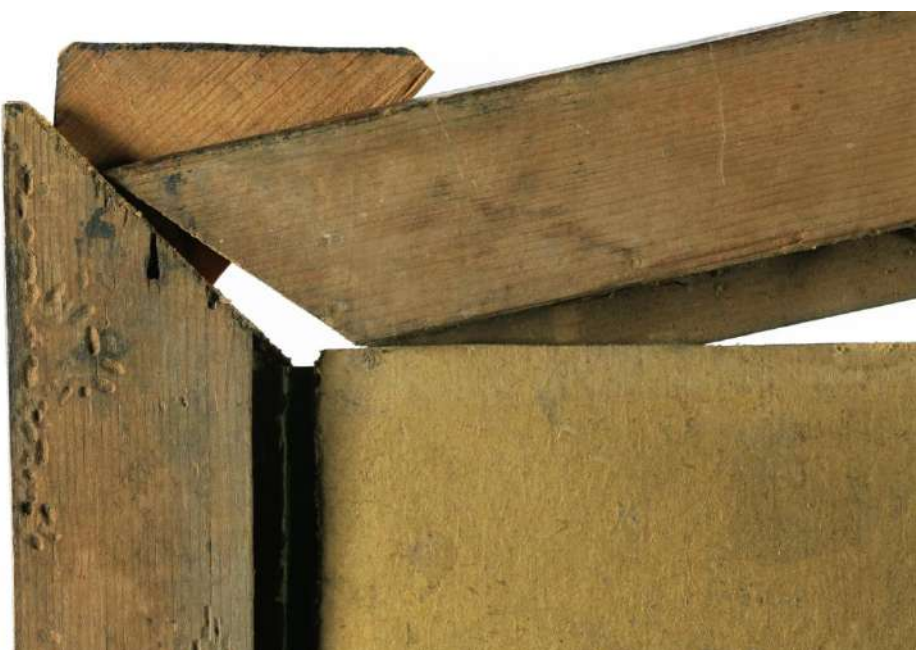
| <p>Popis poškození:</p> <p>Rám má rozvolněnou konstrukci a při manipulaci dochází k jeho posunu či kroucení. Tento pohyb poškozuje krycí vrstvy i malbu.</p> | |

Detail rozpadlé konstrukce v rohu rámu.

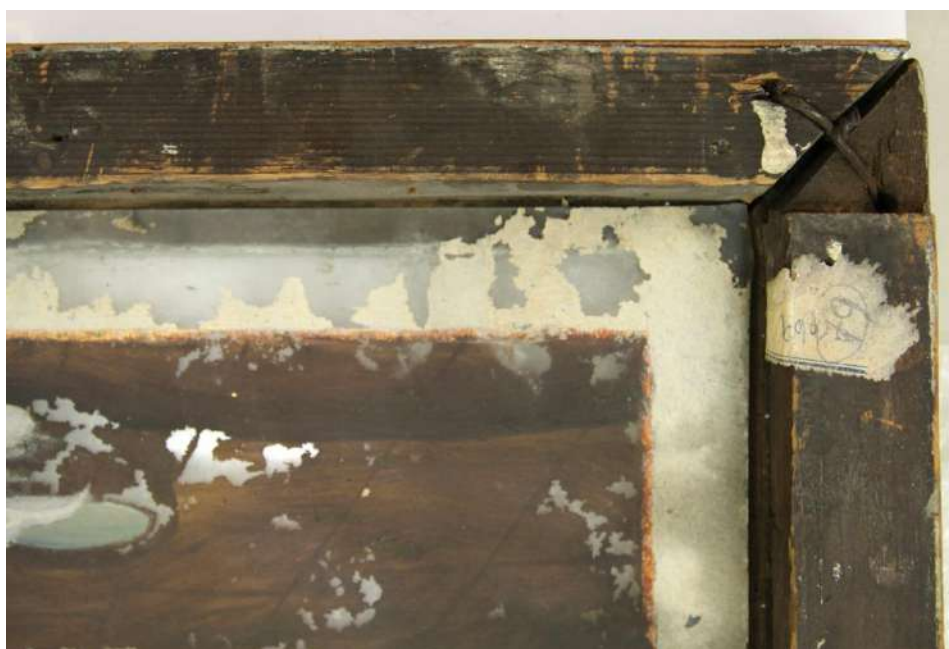
Detail nesoudržného rámu s nefunkční opravou kovovou sponkou.

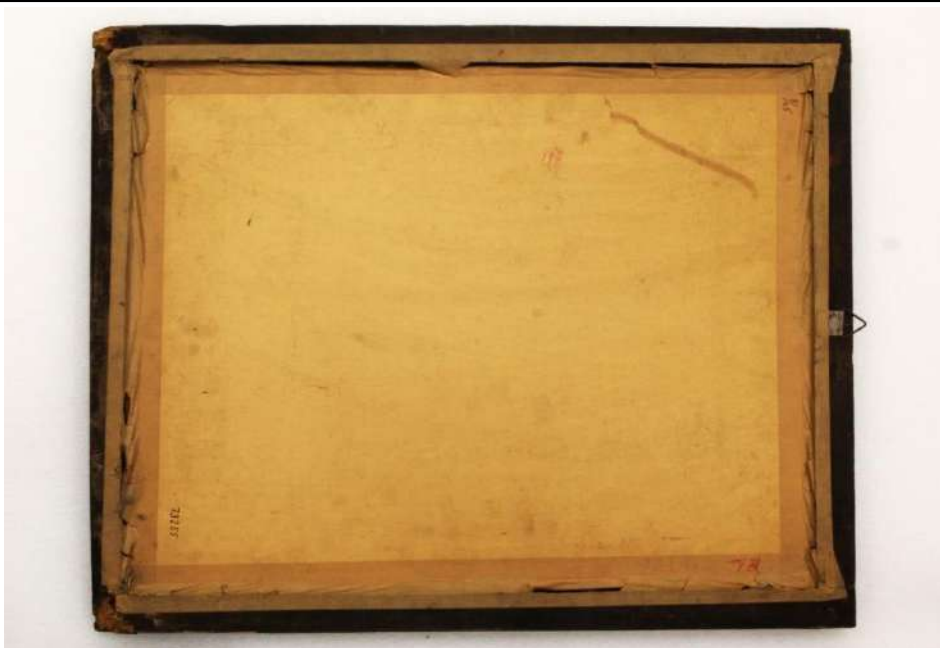
Rám je napaden dřevokazným hmyzem. Hmyz je aktivní.

Podmalba s dřevěnými částmi napadenými dřevokazným hmyzem. Na první pohled není rozsah destrukce ani aktivita zřejmá.

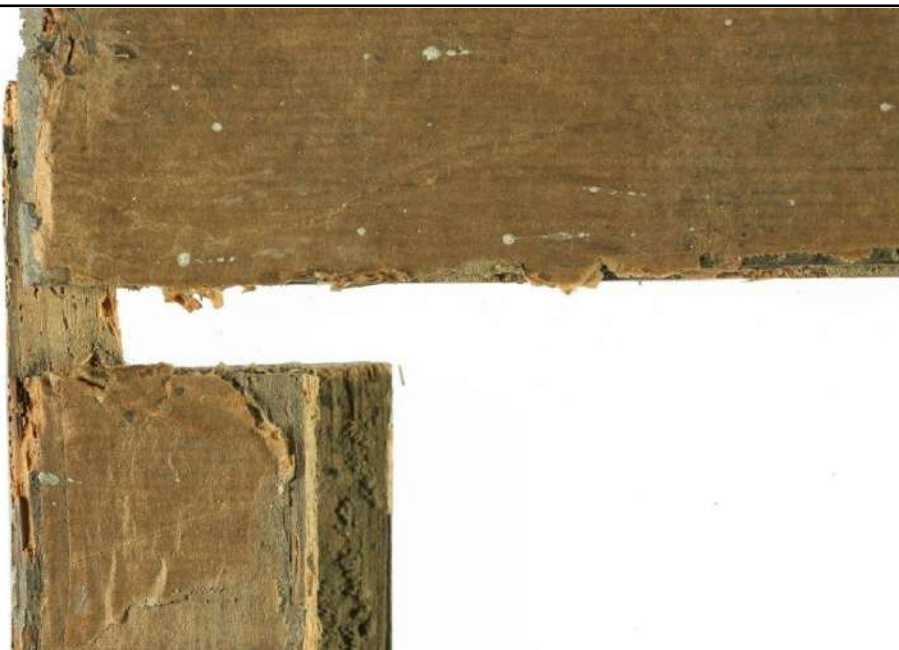
Detail devastujícího poškození rámu dřevokazným hmyzem.

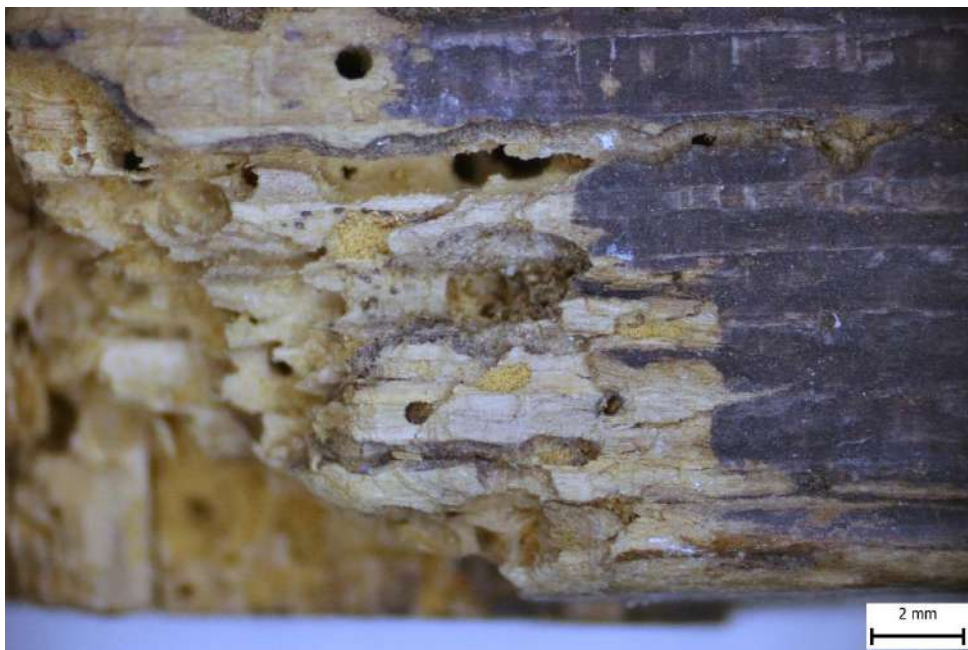
Detail devastujícího poškození rámu dřevokazným hmyzem s čerstvým požerkem.

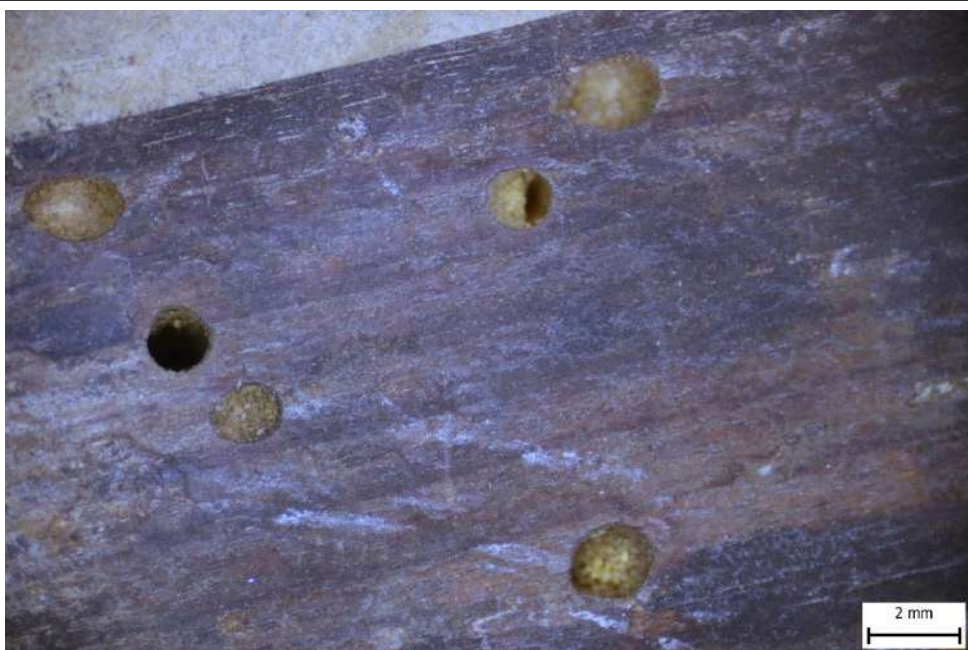
Detail poškození dřevokazným hmyzem. Typický čerstvý sypký požerok v dírkách, který může být signálem aktivity.

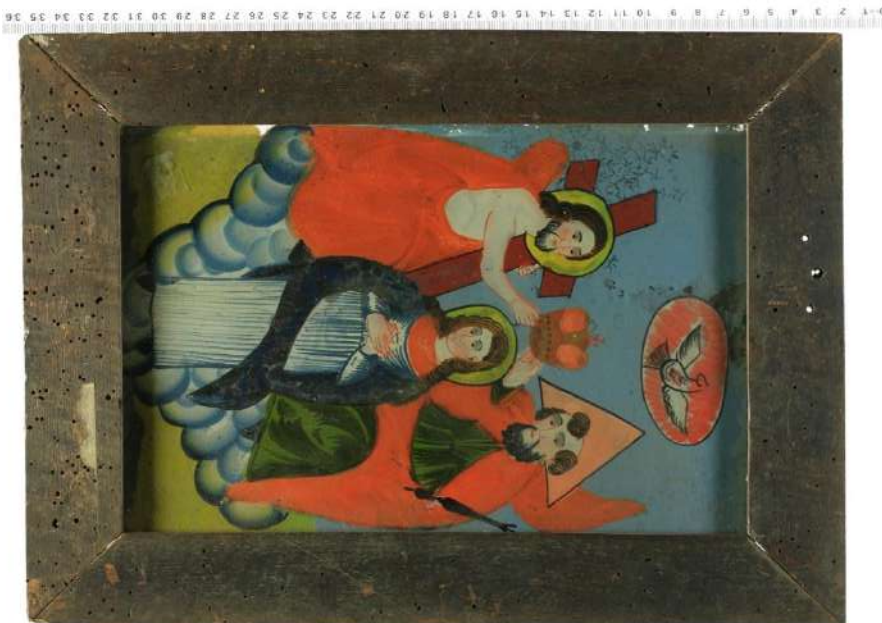
Rám je napaden dřevokazným hmyzem. Hmyz je **neaktivní**, proběhla desinsekce. Dřevo ztratilo část mechanické pevnosti, může docházet k vypadávání požerku, při velkém napadení k rozpadu dřeva.

Podmalba s dřevěnými částmi napadenými dřevokazným hmyzem po ošetření v parách butanolu. Vzhled zůstává po desinsekci nezměněn.

Po provedení desinsekce **zapsat** toto ošetření do inventární karty. V případě porušení konstrukce omezit manipulaci a nezapůjčovat. Podmalby s drobným poškozením lze zapůjčit.

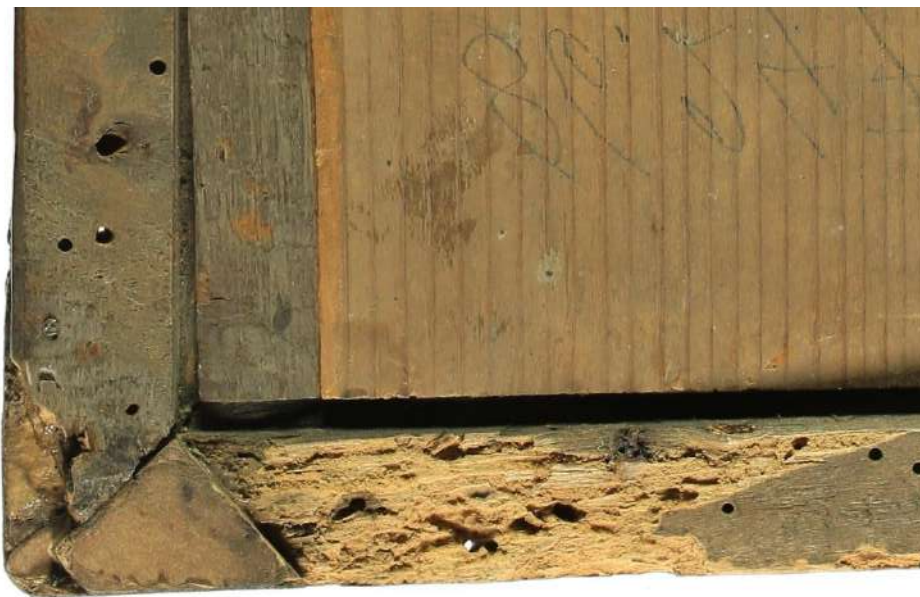
Detail devastujícího poškození rámu se starší opravou v rohu.

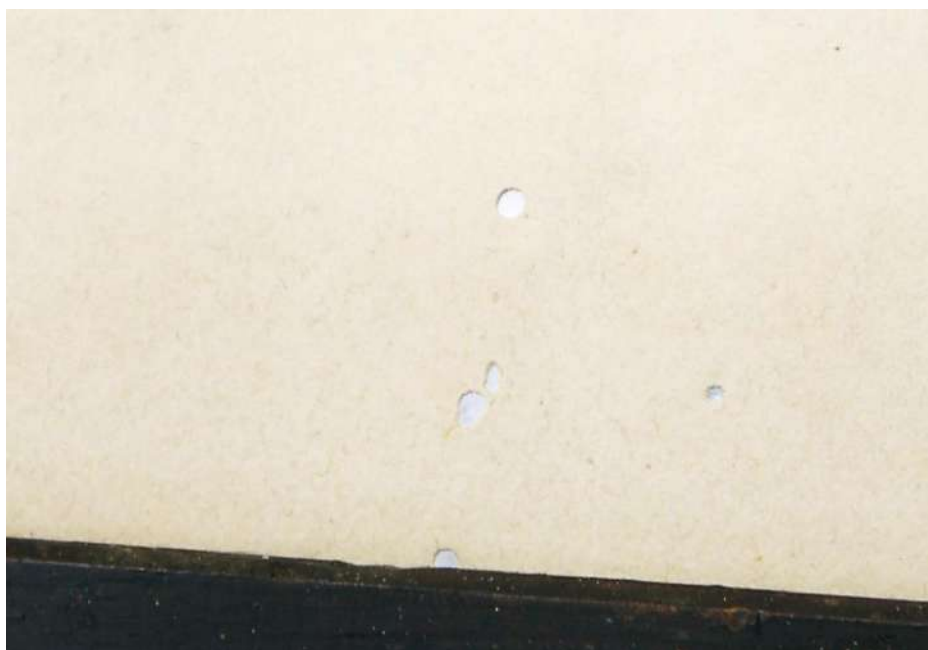
Poškození hmyzem se může vyskytovat i u papírových částí adjustace.

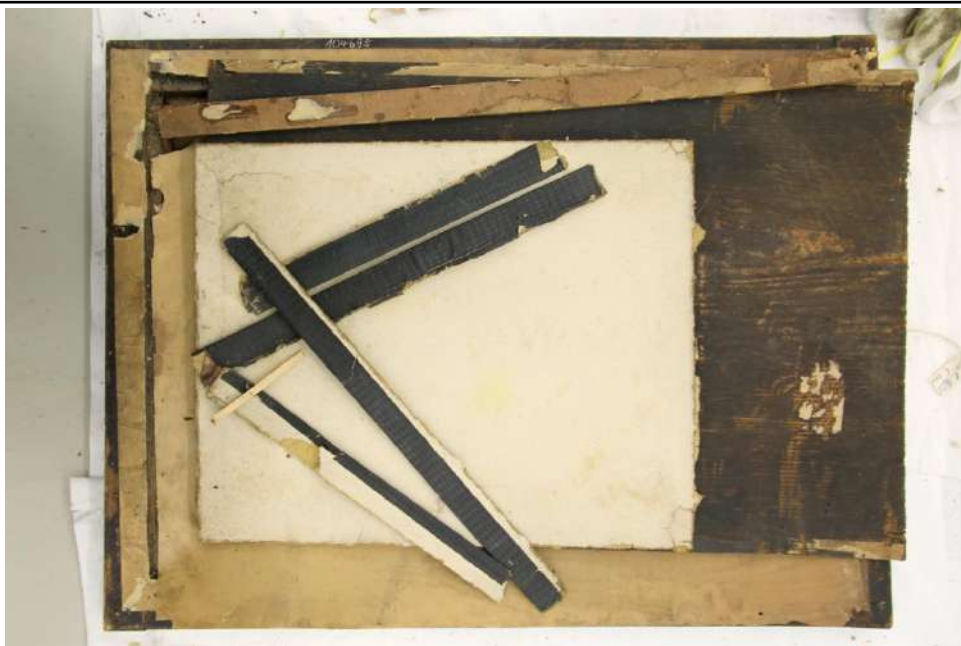
| Popis poškození:<br>Rám je výrazně poškozen, některé části zcela chybí. | |

Podmalba se zcela rozpadlým rámem.

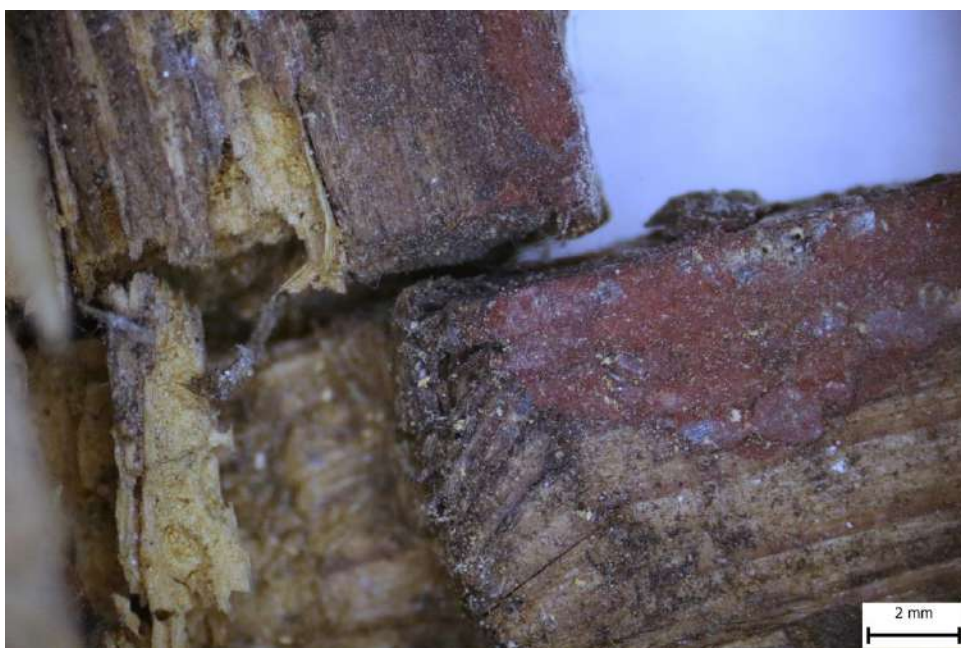
Detail poškození způsobeného hmyzem na téže podmalbě.

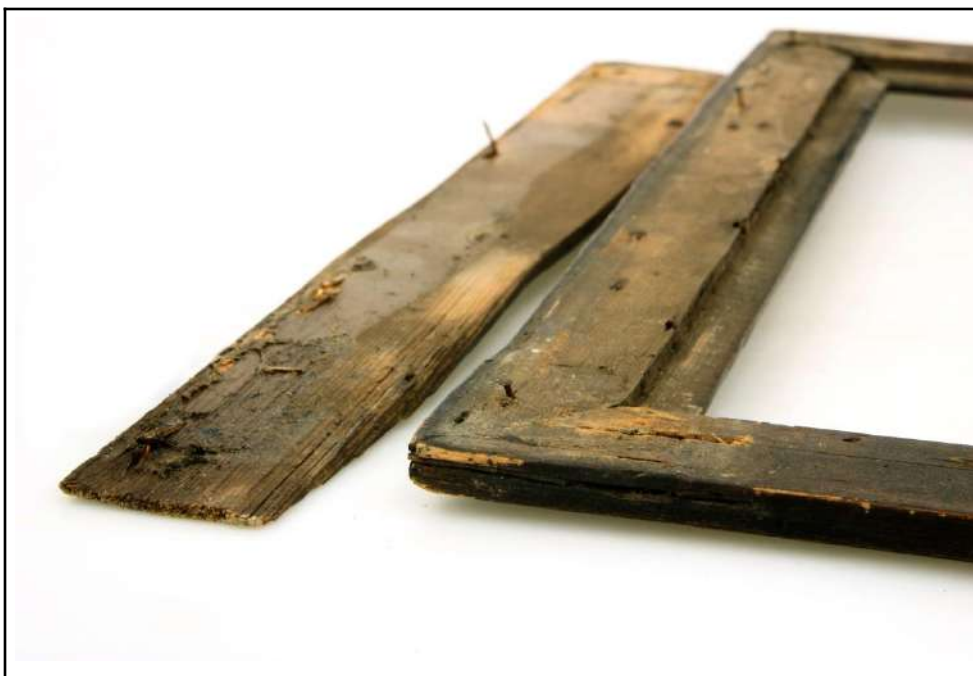
Detail mechanického poškození rámu.

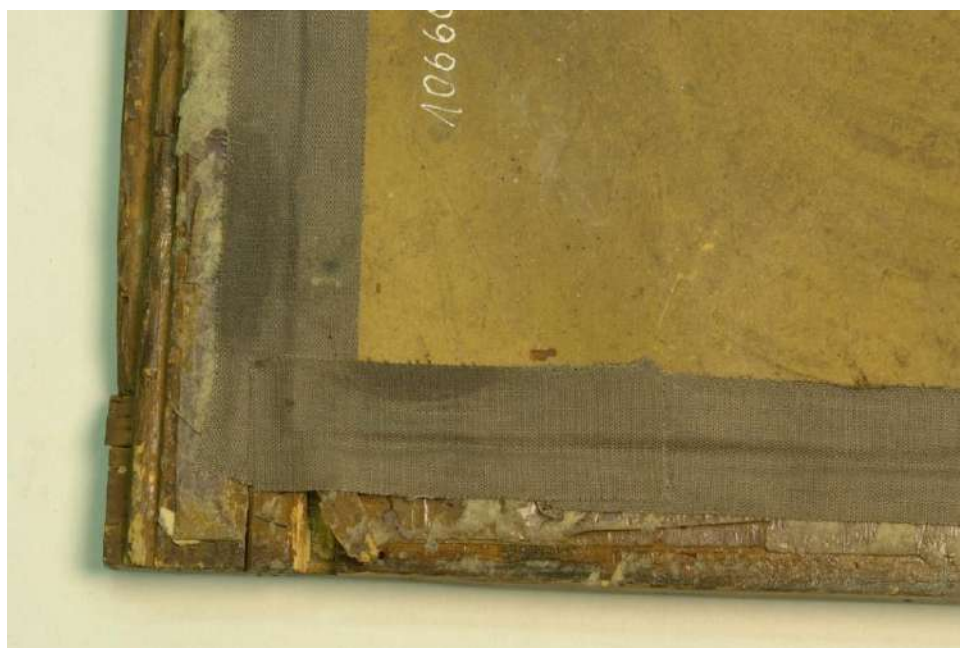
Detail poškození rámu rozklížením spárovky.

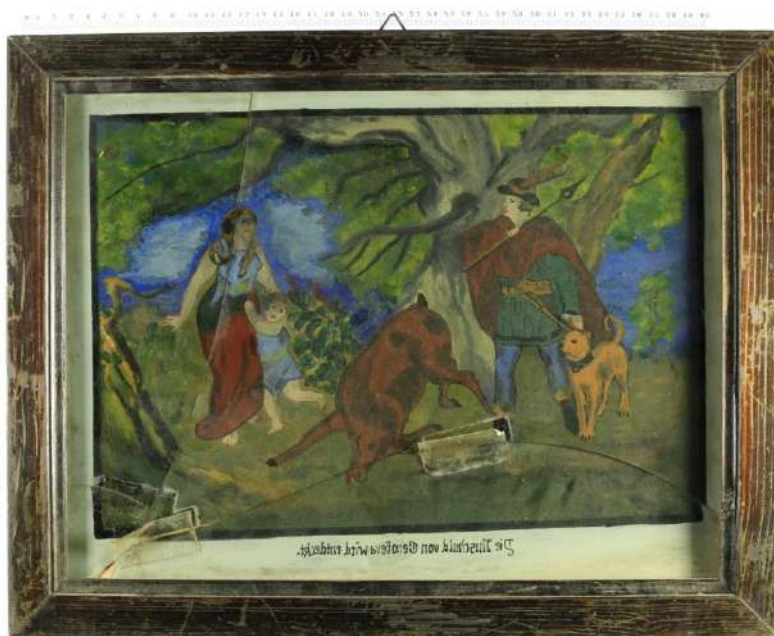
Rám je poškozen oděrkami a škrábanci, dochází k odprýskávání barvy.

Podmalba se silně poškrábaným rámem.

Preventivní opatření:  
Lze zapůjčit.

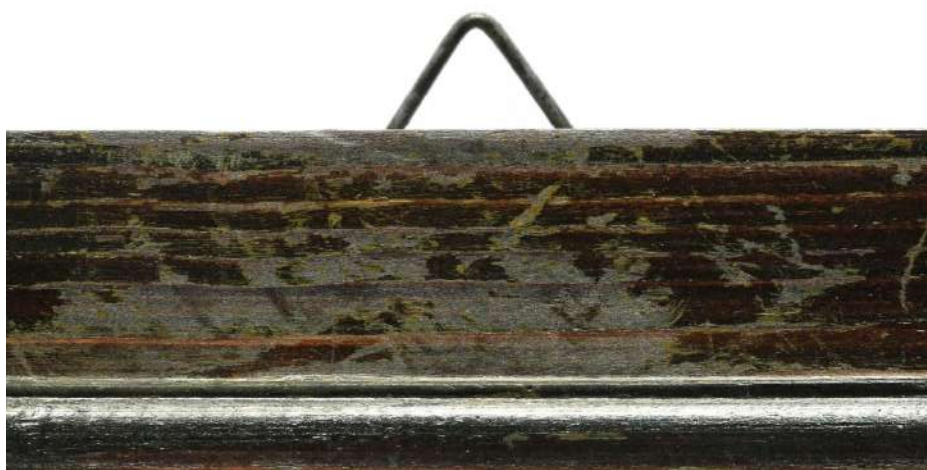
Detail povrchového poškození rámu téže podmalby.

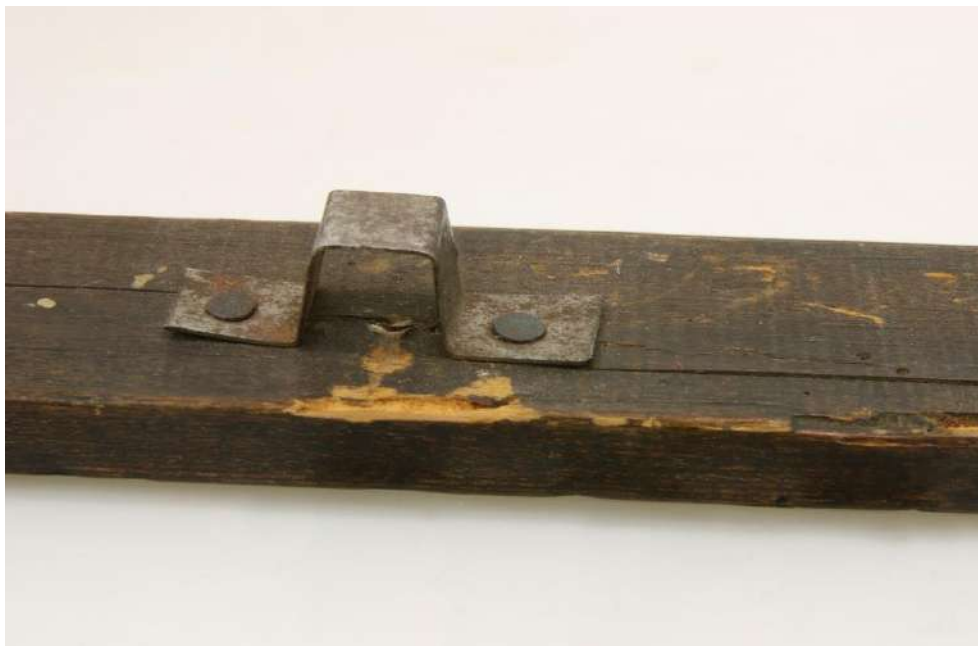
Detail odření dřeva u závěsu nešetrným zavěšením.

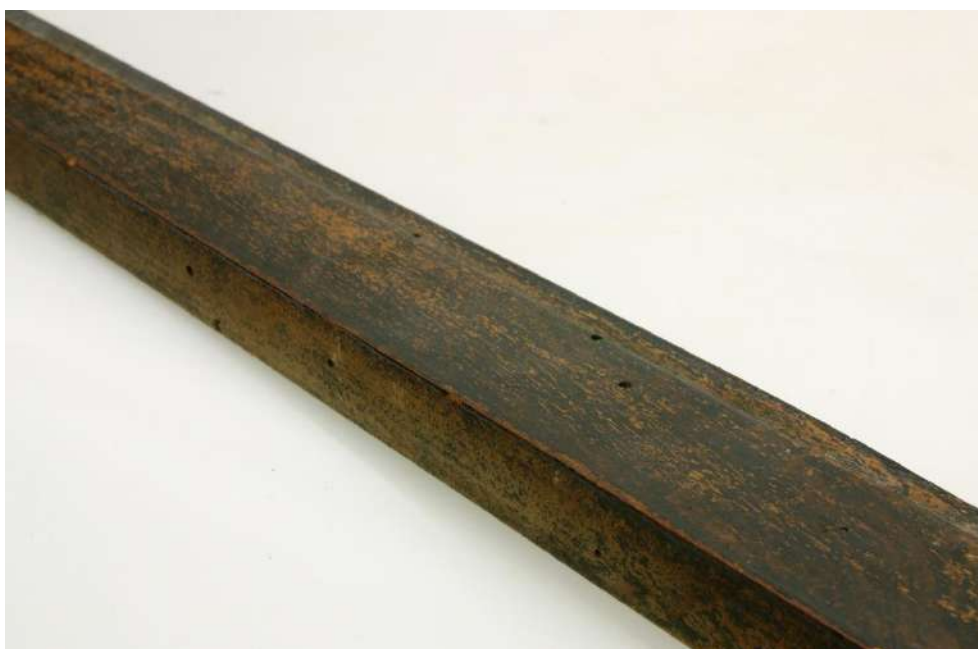
Příklad poškozené politory.

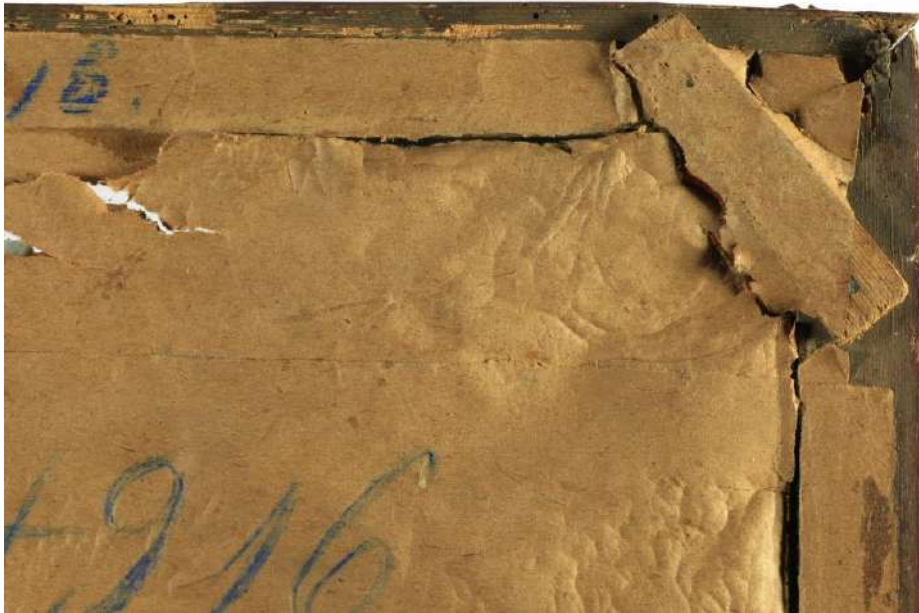
| <p>Popis poškození:</p> <p>Dočasné jištění spojů různého charakteru – přídavné hřebíčky, drátky, lepení lepidly či lepicími páskami. Často v kombinaci s nesoudržností konstrukce (karta 04).</p> | |
| <p>Podmalba s několikanásobnými opravami rámu. Zde je vidět jištění hřebíkem s následným přemostěním dřevěnou destičkou.</p> | |

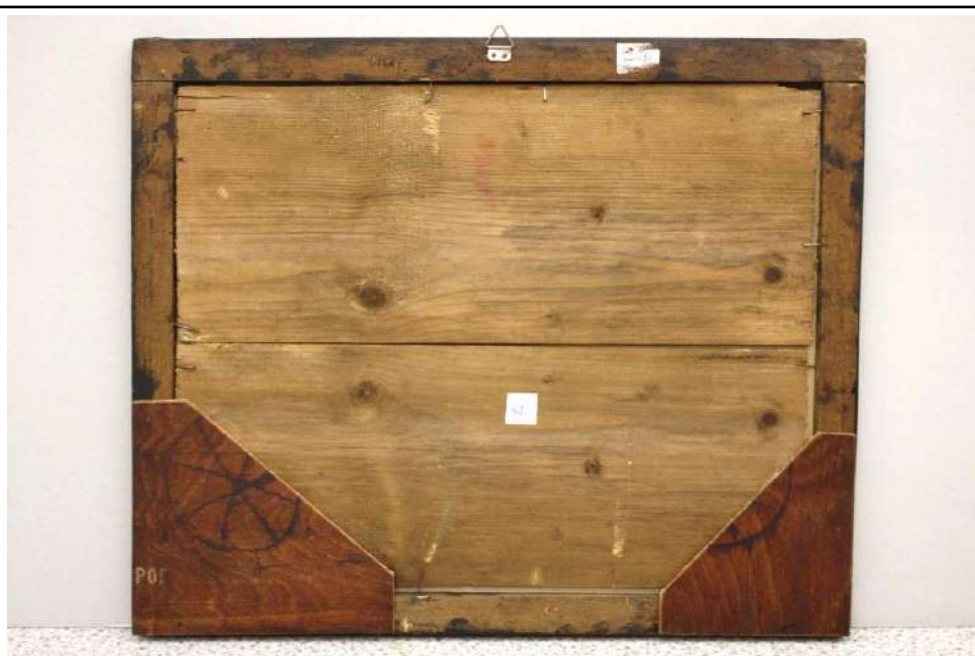
Provizorní oprava pomocí upevňení kousky dřevotřísky.

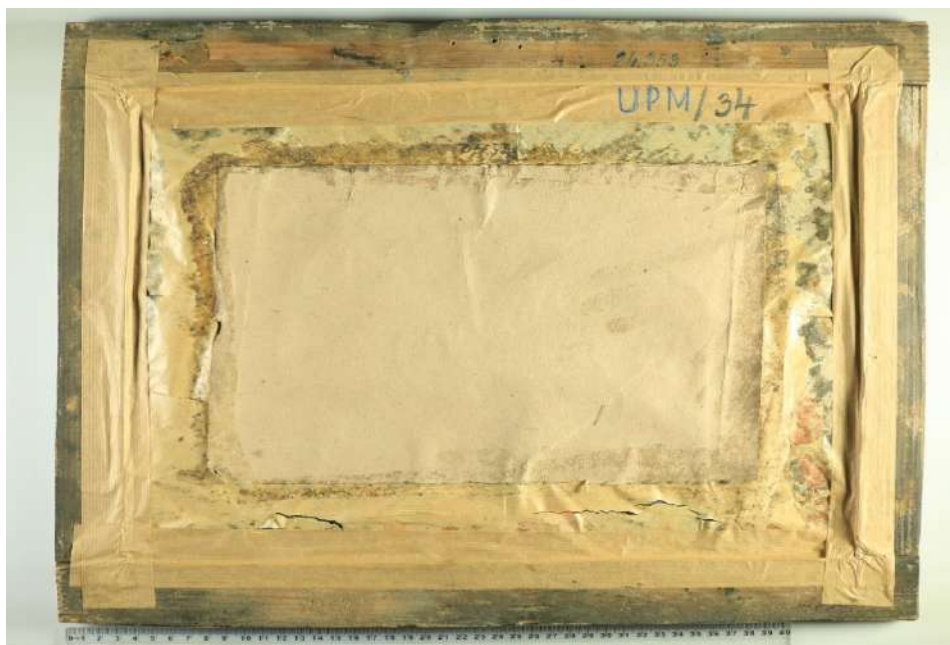
| <p>Popis poškození:</p> <p>Dřevo či papír je viditelně napaden plísní, aktivita plísně není známa. Spleť vláken může prorůst hluboko do hmoty či být přítomna i v barevné vrstvě.</p> | |

Podmalba s plesnivým zadním krytím.

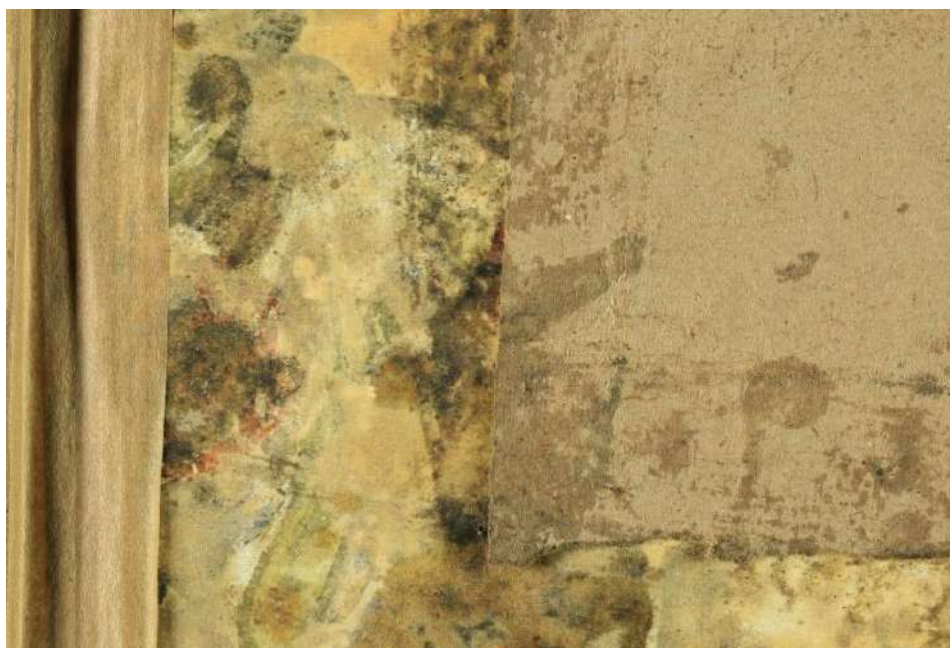
Detail napadení křihové pásy téže podmalby. Páska je prostoupená vlákny plísň. Navíc se velmi pevně přilepila přímo na barevné vrstvy.

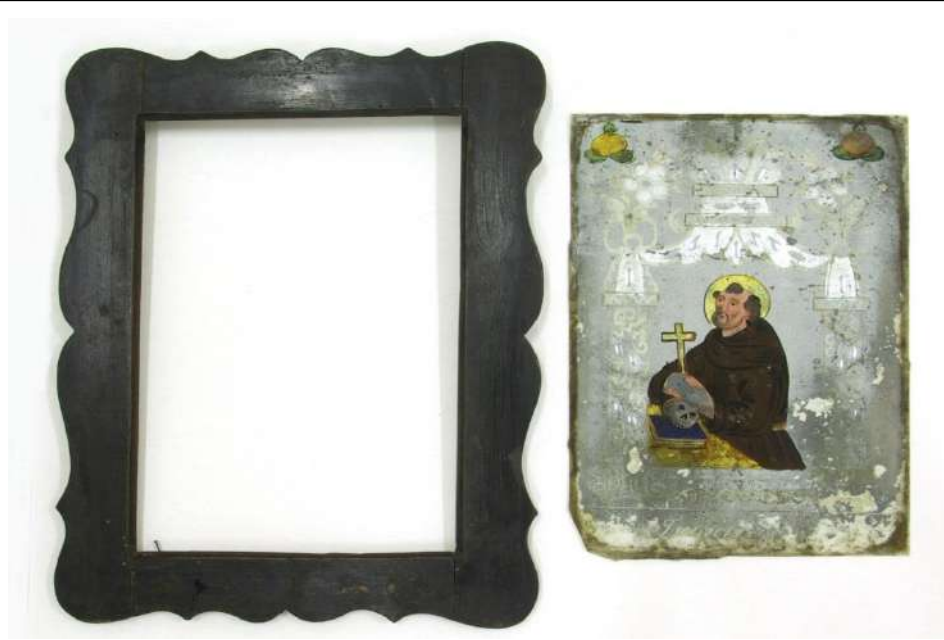
| <p>Popis poškození:</p> <p>Zachovalá skleněná deska s barevnou vrstvou je volně vložena v rámu. Krycí vrstvy z části nebo zcela chybí. Barevná vrstva je obnažená a náchylná na mechanické poškození i při minimální manipulaci.</p> | |
| <div data-bbox="107 415 1042 1058"> </div> <div data-bbox="1168 440 1239 1078" data-label="Caption"> <p>Podmalba a rám jsou odděleny, krycí vrstvy zcela chybí.</p> </div> | |

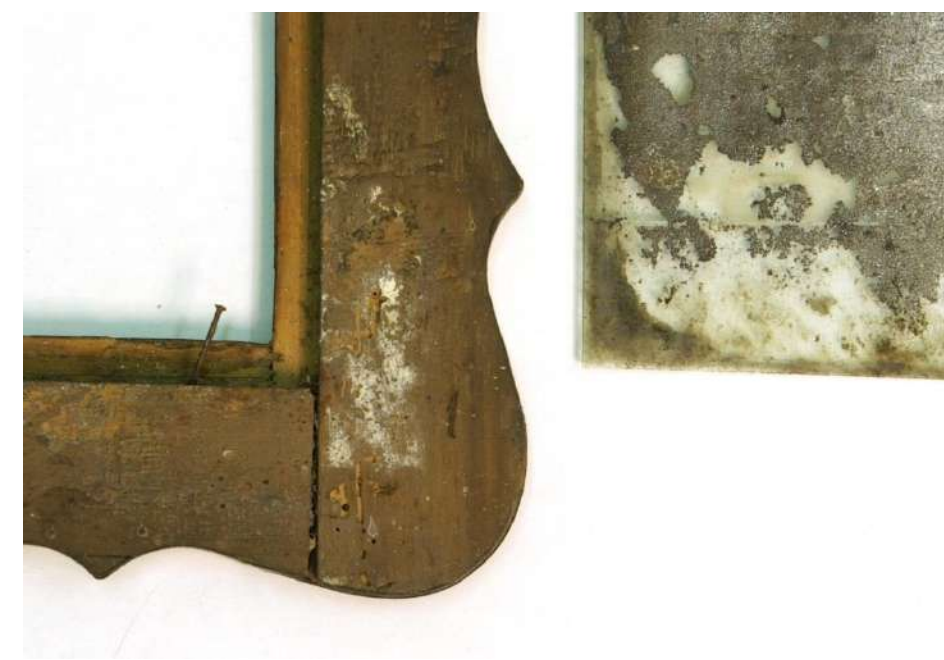
| <div data-bbox="107 1091 1042 1754"> </div> <div data-bbox="1182 1130 1253 1748" data-label="Caption"> <p>Detail poškození zrcadlové plochy v místě styku s hřebíčkem ze starého krytí.</p> </div> | |

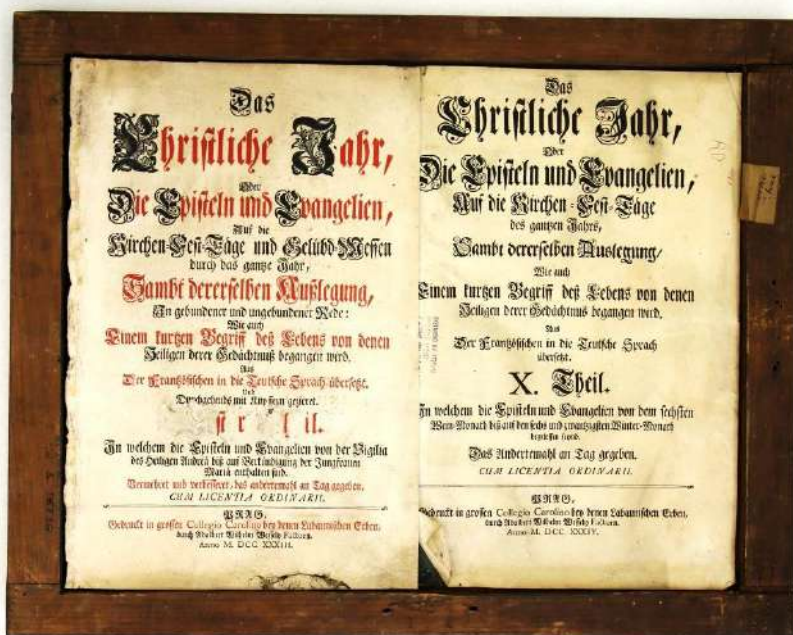
Zadní krytí je tvořeno pouze neupevněnou vrstvou starých tisků.

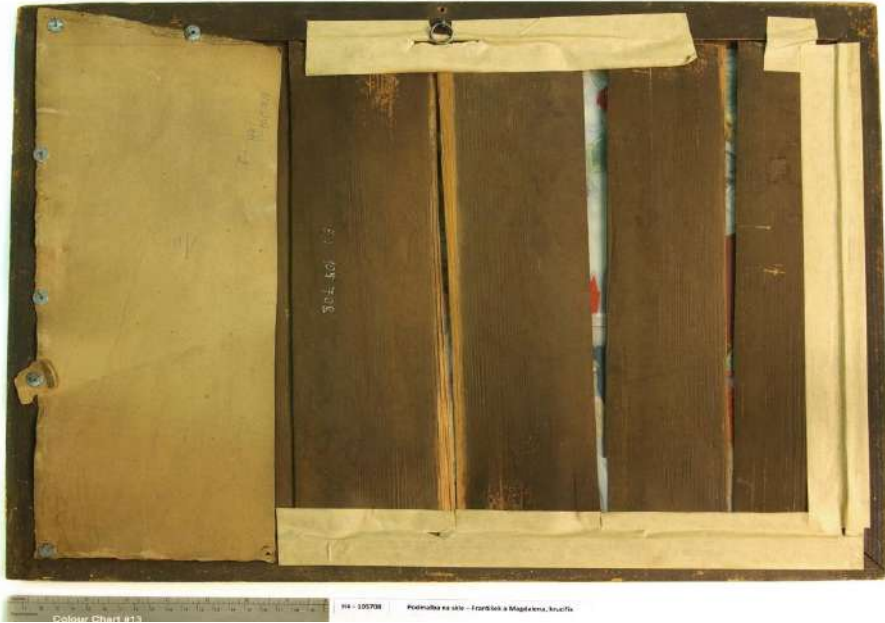
| <p>Popis poškození:</p> <p>Nevhodně zvolený krycí materiál, který sám o sobě mechanicky poškozuje barevnou vrstvu.</p> | |
| <p>Zadní strana je kryta pouze tenkými prkénky, která při sebemenším pohybu odírají barevné vrstvy. Vše je jištěno několika provizorními opravami - odlepující se papírovou páskou, papírem s hřebíčky.</p> | |

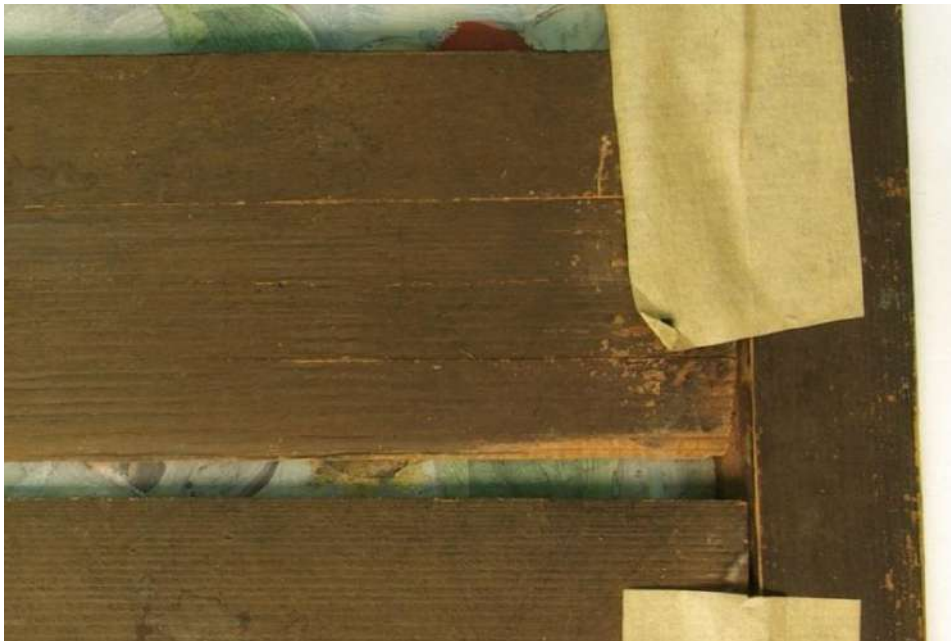
| <p>Detail místa dotyku prkénka a malby.</p> | |

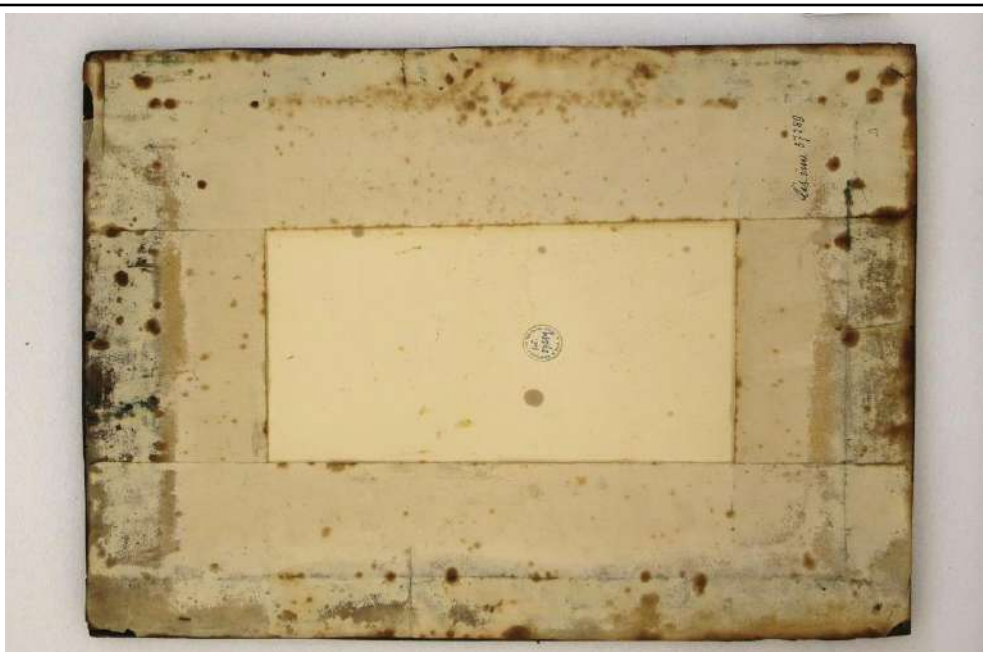
Příklad degradace adheziva použitého k přilepení papírového krytí.

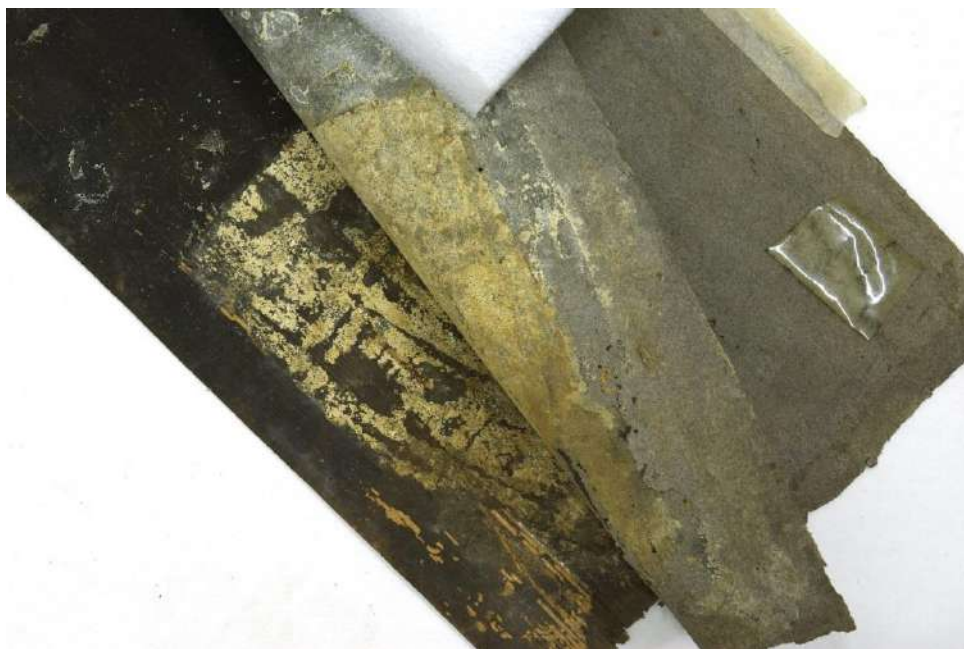
Příklad vzájemné adheze jednotlivých vrstev zadního krytí. Šedá lepenka se rozpadá na drobná vlákna.

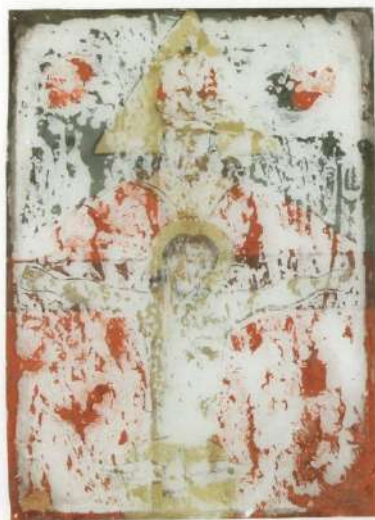
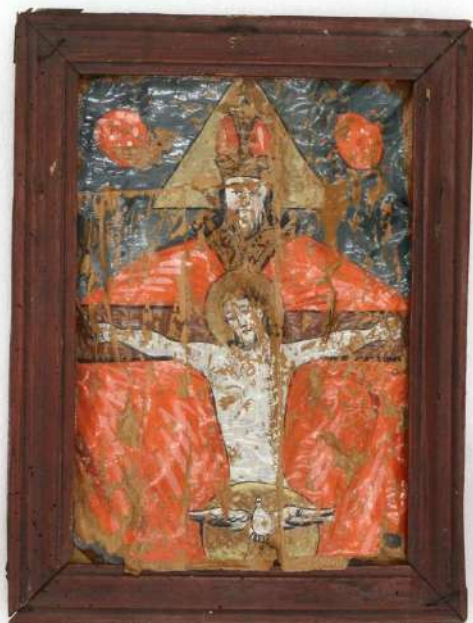
| Popis poškození:<br>Došlo k přilepení zadního krytí na barevnou vrstvu. | |

Příklad celoplošně nalepeného pozadí (klihoškrbový papír) a důsledek použití tohoto typu krytí – došlo k transferu téměř celé malby na povrch papíru.

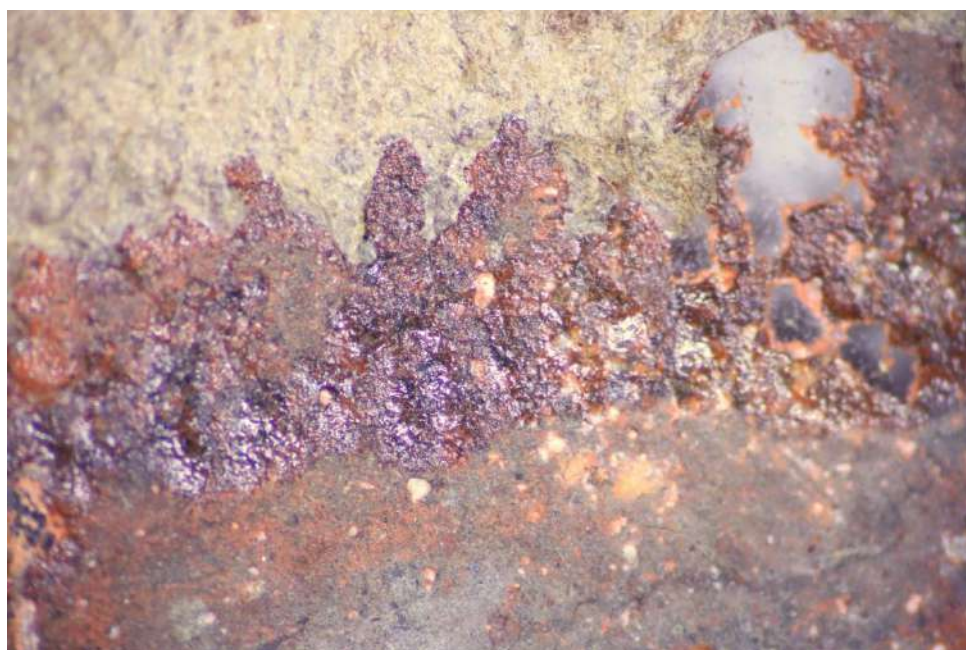
Detail prostoupení klihoškrbového lepidla a barevné vrstvy z téže podmalby.

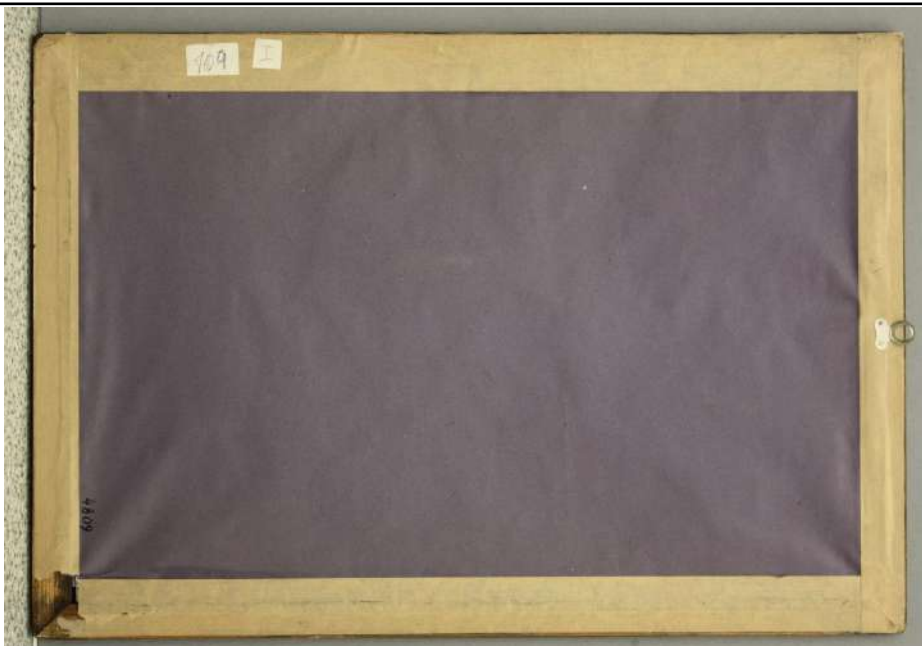
Různé formy přelepů zadního krytí, často několikanásobné. Nejčastěji se jedná o izolepy nebo klihové pásky, méně často o celoplošné nové krytí umístěné přes původní vrstvu.

Podmalba s celoplošnou opravou zadního krytí ze 70. let.

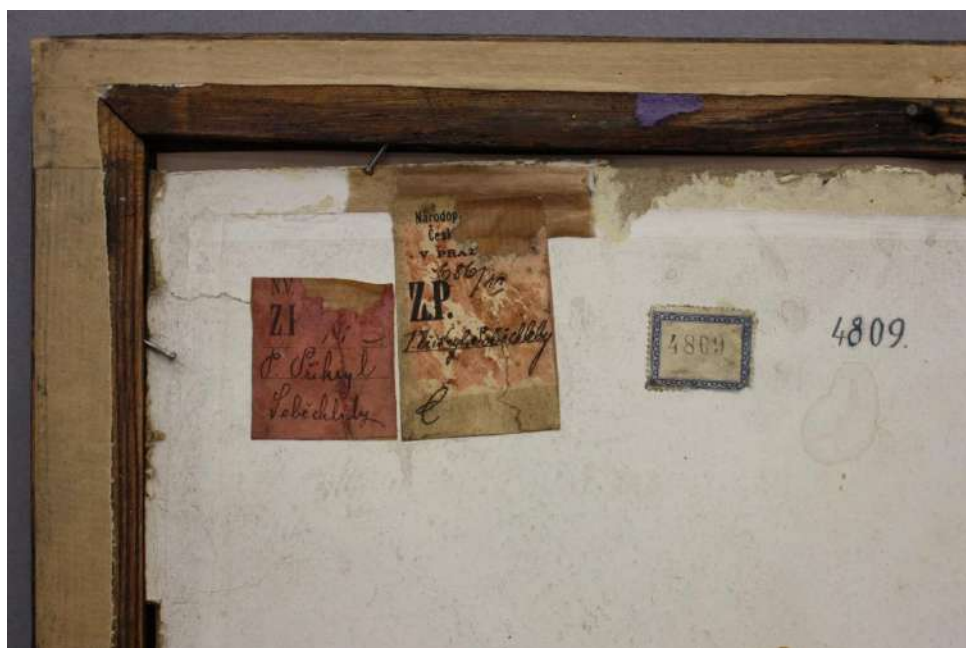
Po sejmutí tohoto krytí byly objeveny staré inventarizační popisky.

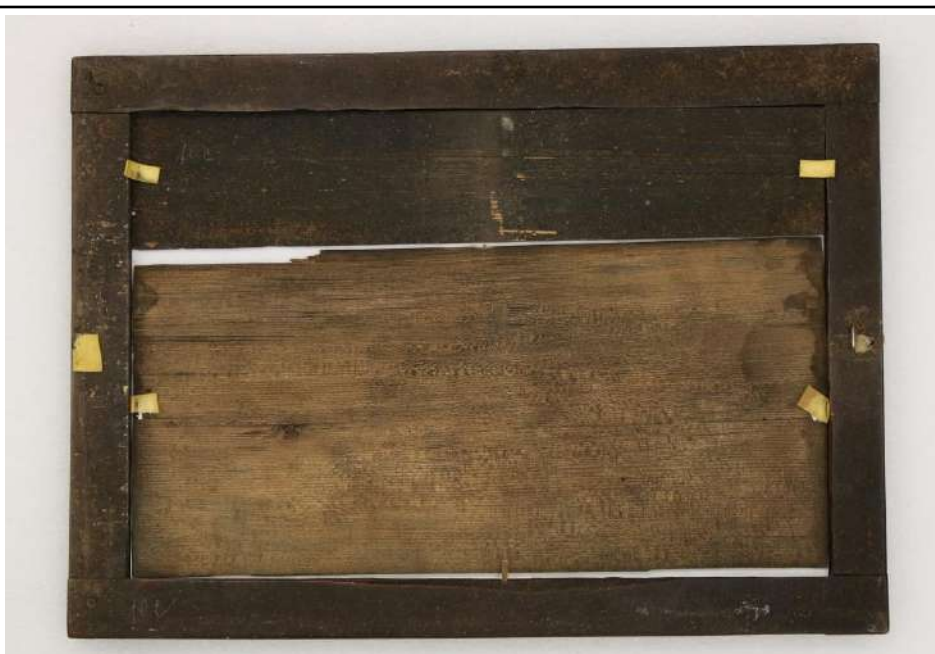
Deska zadního krytí je přelomená a jištěná kousky gumy s hřebíčky.

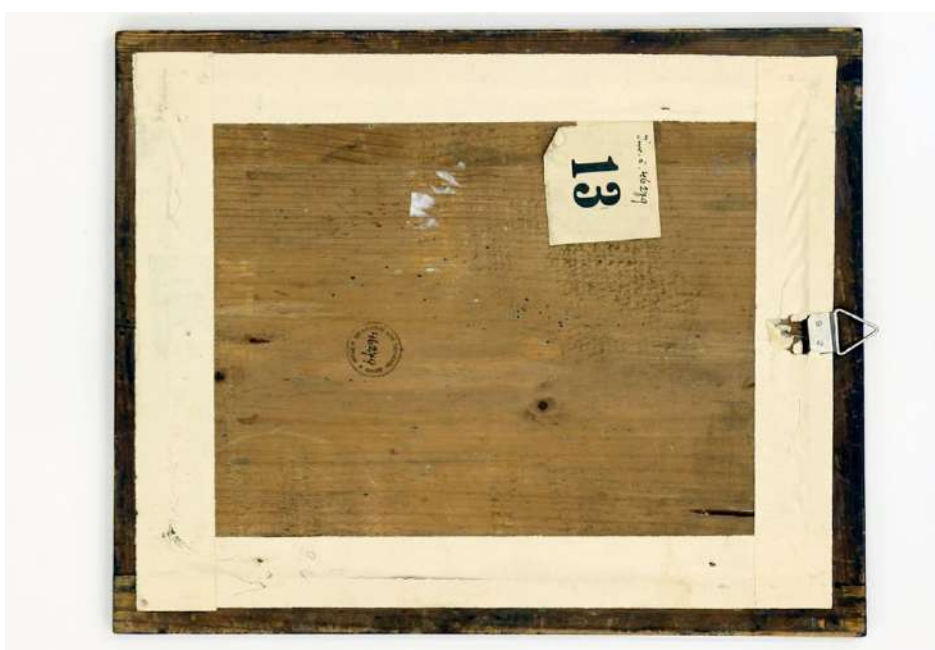
Oprava zadního krytí pomocí papírových přelepů.
