# Atlas poškození podmaleb na skle

**Závěrečný výstup interního grantu P17/01 IG-GL**  
Podmalby na skle – poškození a preventivní konzervace

Historické muzeum

2018

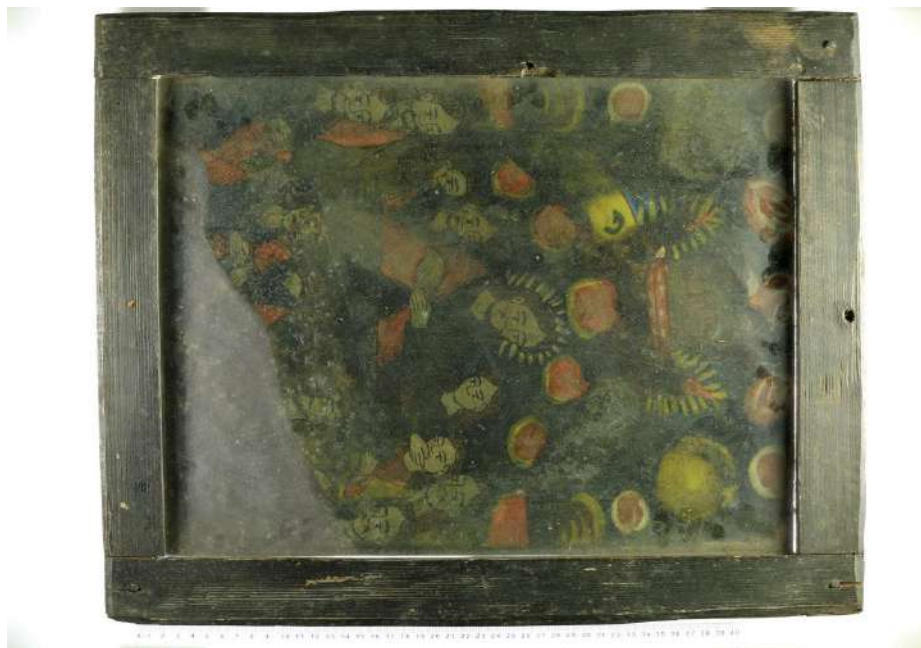
Praskliny různého rozsahu, část fragmentů může chybět.

Podmalba s chybějícím fragmentem v dolní části, umístěná v rámu s předsklením.

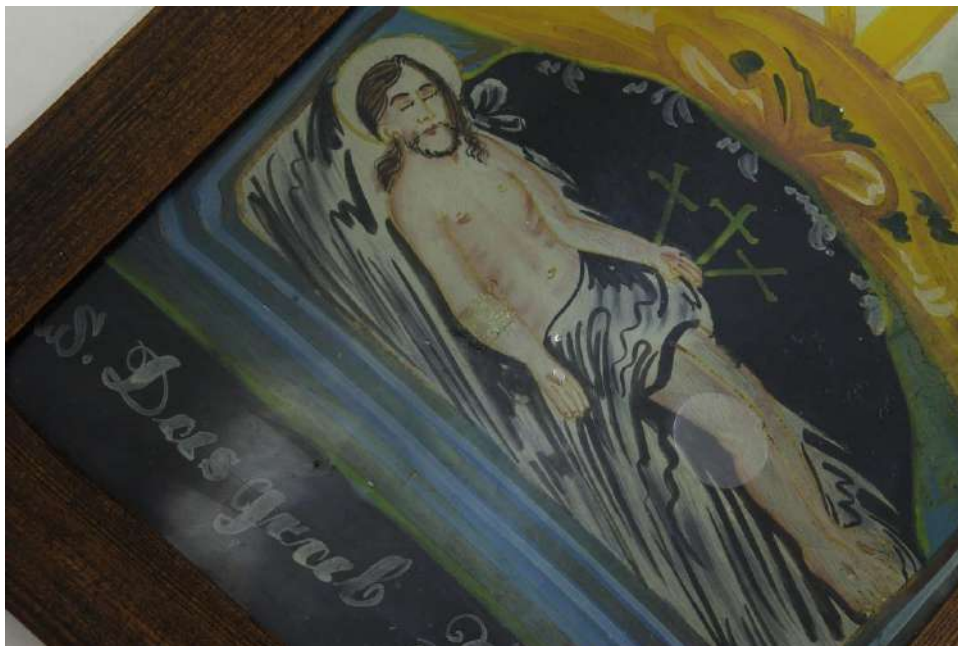
Technologické vady ve skle – např. neprotavené kaménky, bubliny, šlíry nebo průhyb skla. Vtavené vady jsou zdrojem vnitřního pnutí a sklu hrozí v místě vady prasknutí. U průhybu může dojít snadno k prasknutí mechanickým namáháním.

Podmalba s bublinou u kolenou Krista.

Podmalbu je možno zapůjčit, nutná opatrná manipulace. Vady či průhyb nutno zmínit v condition reportu a nápisem na krabici. V rámu nelze předsklít dalším sklem.

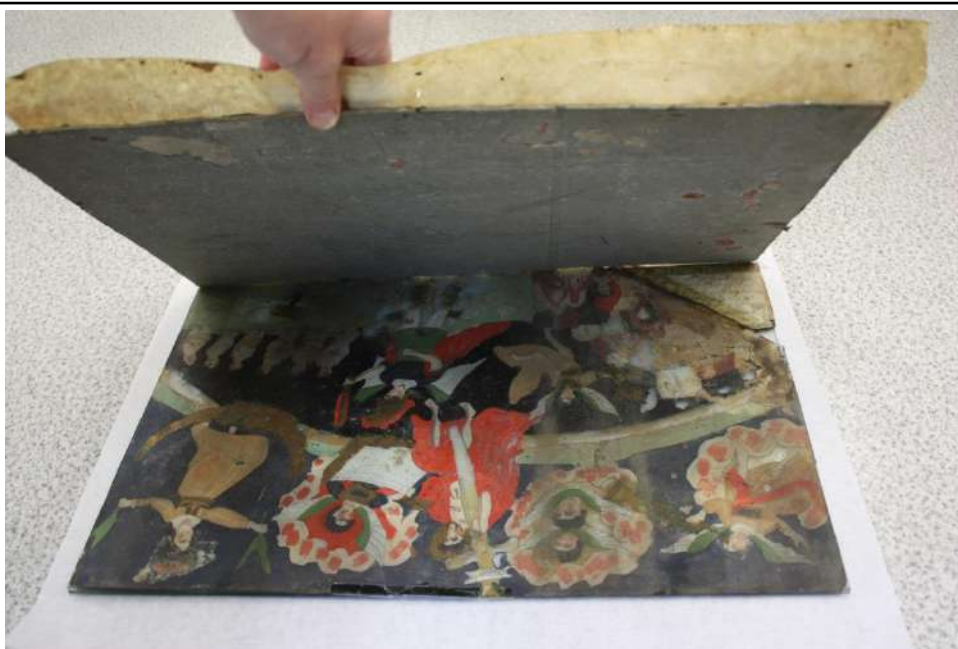
Příklad prohnutí plochy skla.

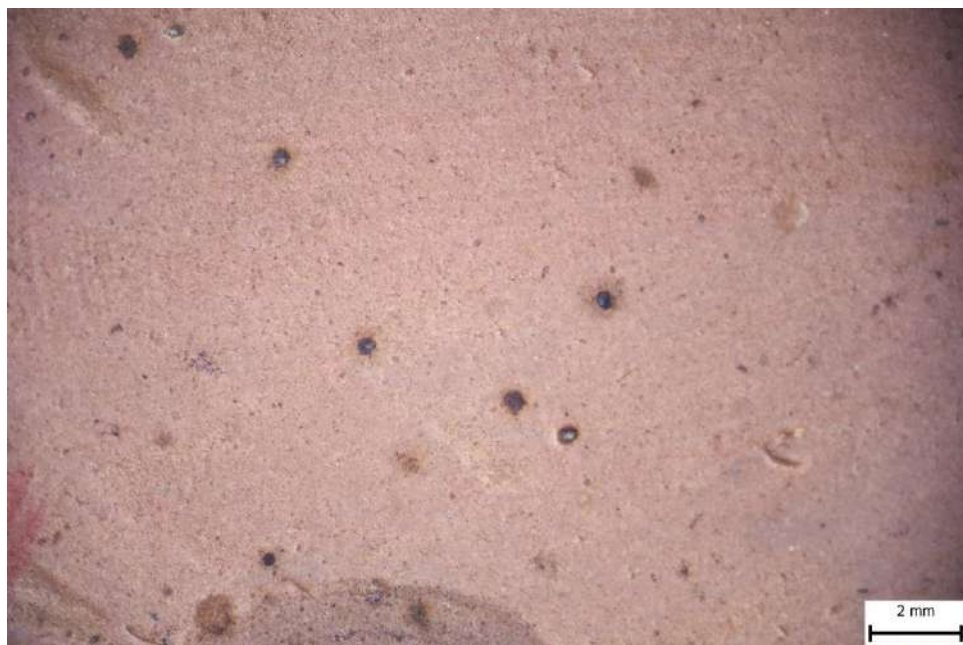
Neprotavené kaménky ve skle.

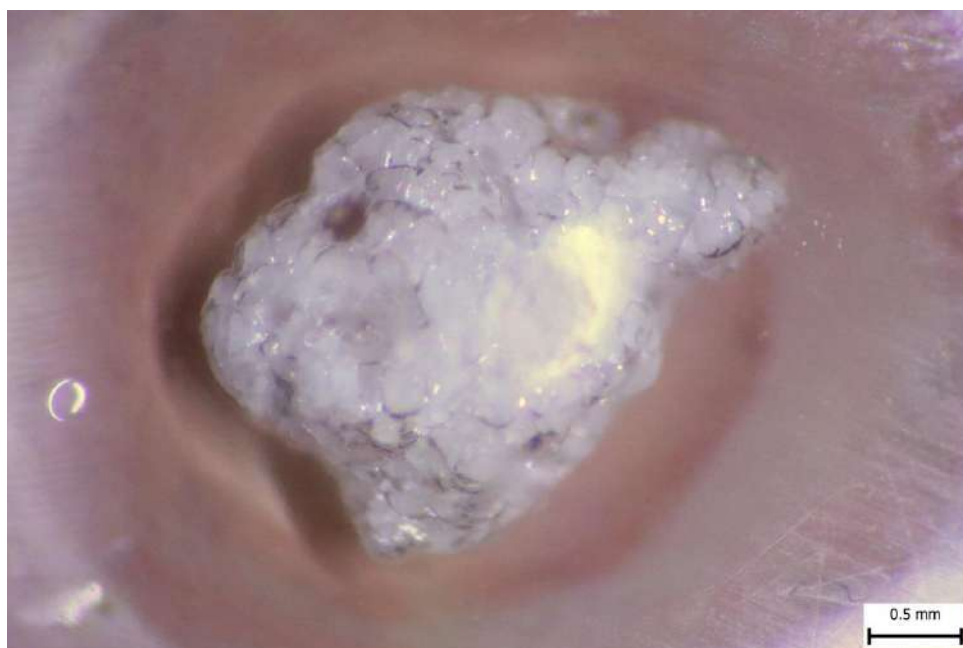
Detail jednoho z kaménků z téže podmalby.

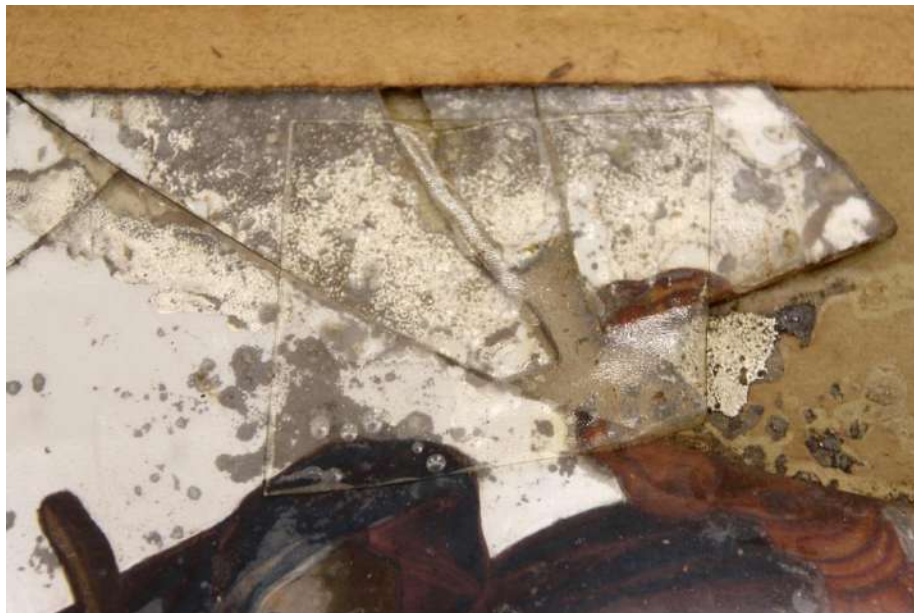
Dočasné jištění prasklého skla lepicími pásky kladenými z **pohledové** strany.

Detail provizorního přelepu.

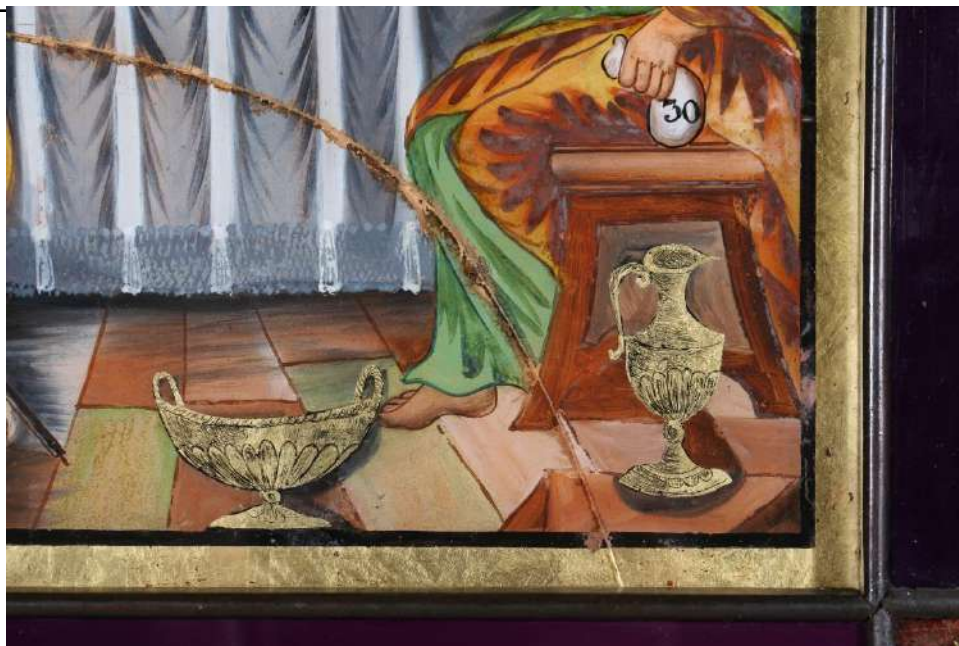
Fragmenty prasklé podmalby jsou slepeny dohromady. Adhezivo je neznámého původu. Závažnost poškození závisí na výběru a kvalitě provedení lepení (přetoky, zažloutnutí lepidla, atd.)

Příklad kontaktního lepení s použitím adheziva, které vlivem stárnutí změnilo barevný odstín na sytě oranžovou barvu. V okolí praskliny je vidět, jak přetoky lepidla naleptaly barevné vrstvy.

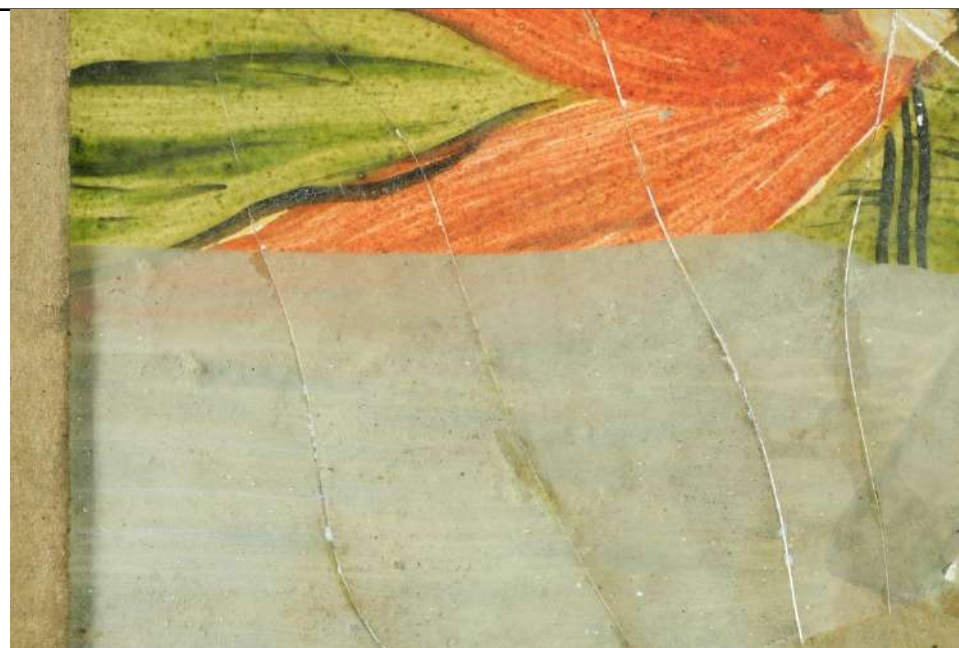
Další příklad kontaktního lepení, v okolí spojů jsou viditelné přetoky.

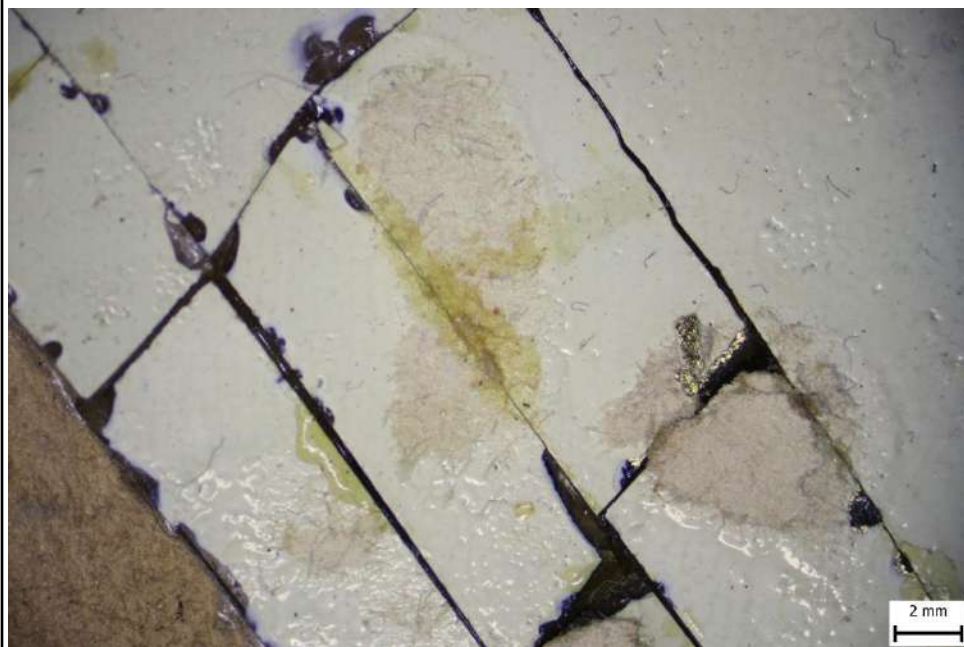
Příklad poškození barevné vrstvy vlivem zateklého adheziva.

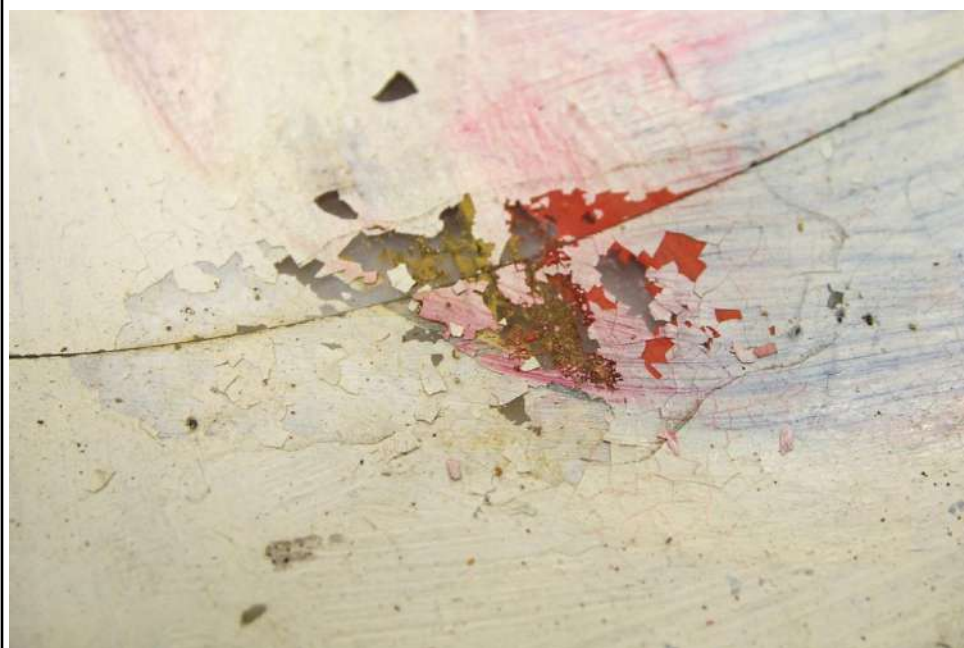
Detail přetoků zažloutlého adheziva a vzniku krakel vlivem objemových změn.

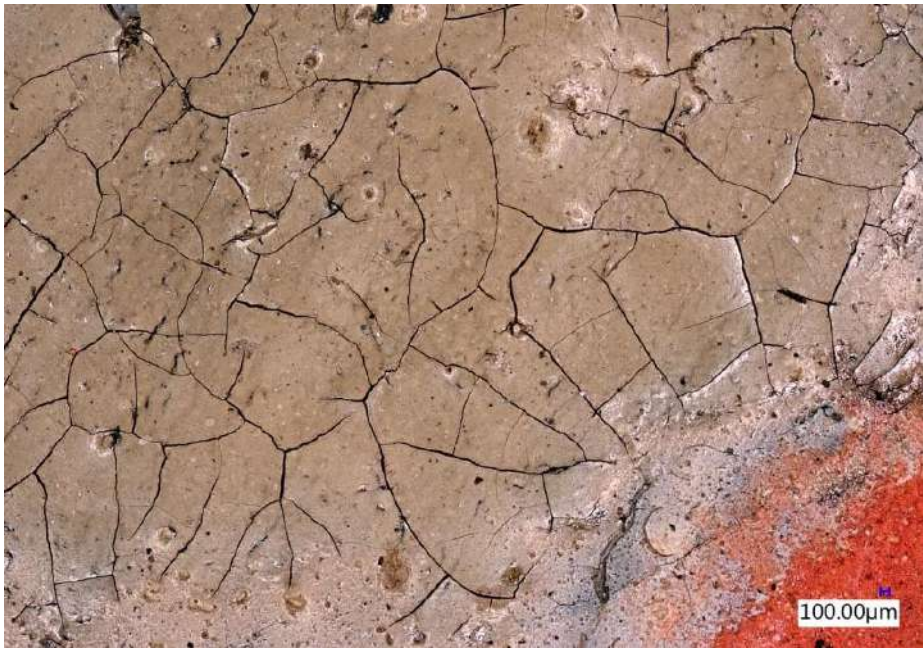
| <p>Detail poškození na téže podmalbě v bočním nasvícení.</p> | |

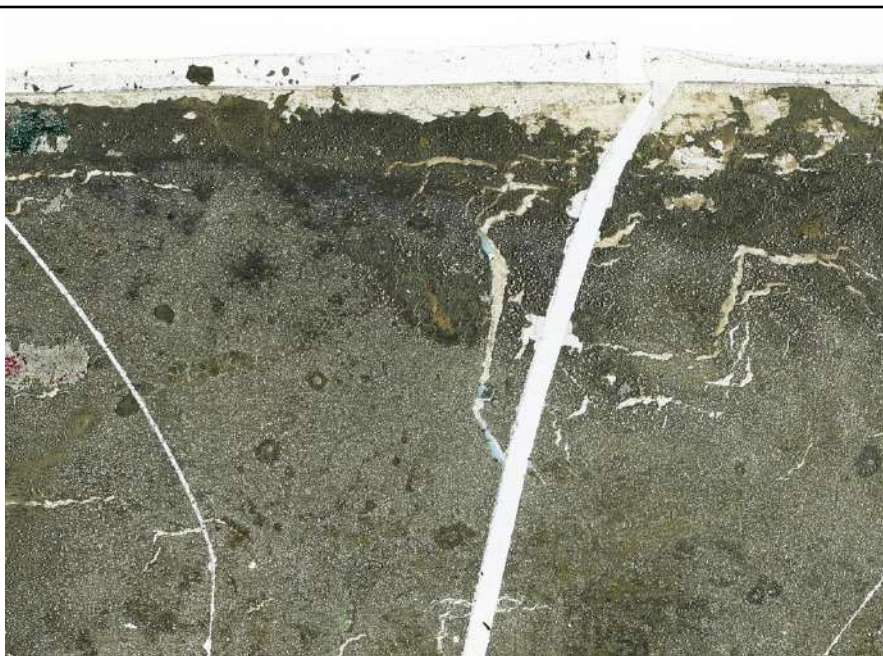
Neodlupující se silně rozestoupené krakely se často vyskytují u zrcadlových pozadí.

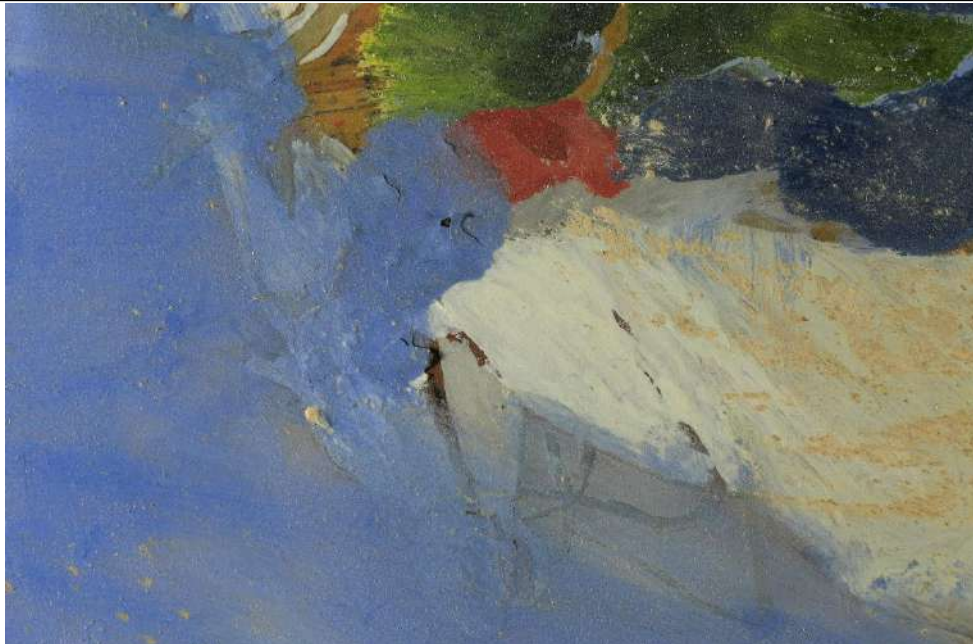
| <p>Popis poškození:</p> <p>Na barevné vrstvě se vyskytují krakely. Mohou zasahovat jednu barvu nebo celou malbu. <b>Dochází k odlupování.</b></p> | |
| Podmalba s mírným poškozením. | |

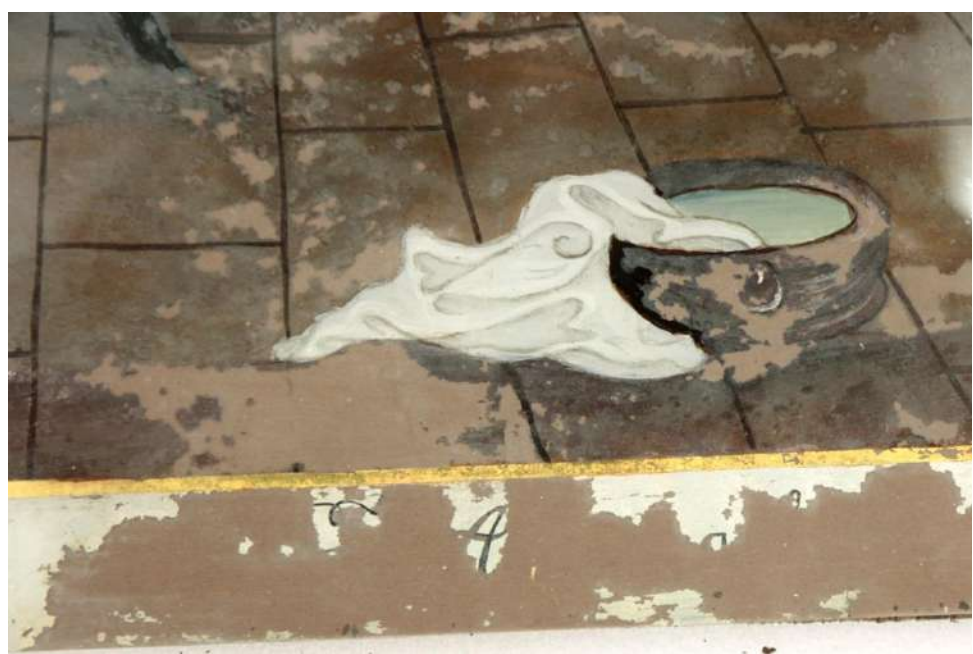
| Podmalba s výrazným poškozením, bílá barva pozadí je prakticky zcela odloučená, i úbytek hnědé barvy je výrazný. | |

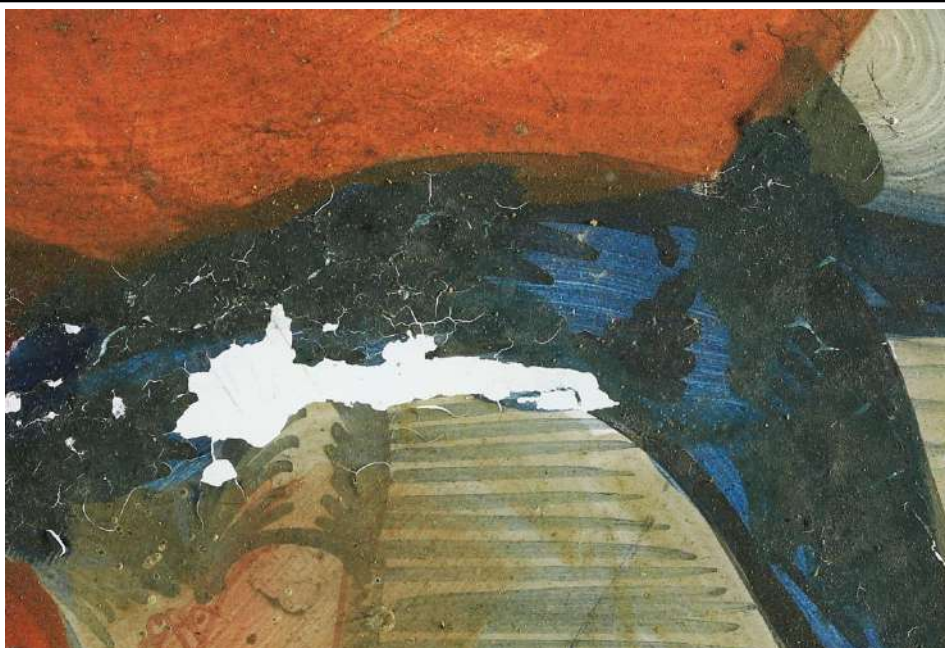
Podmalba s selektivním odlupováním modré barvy.

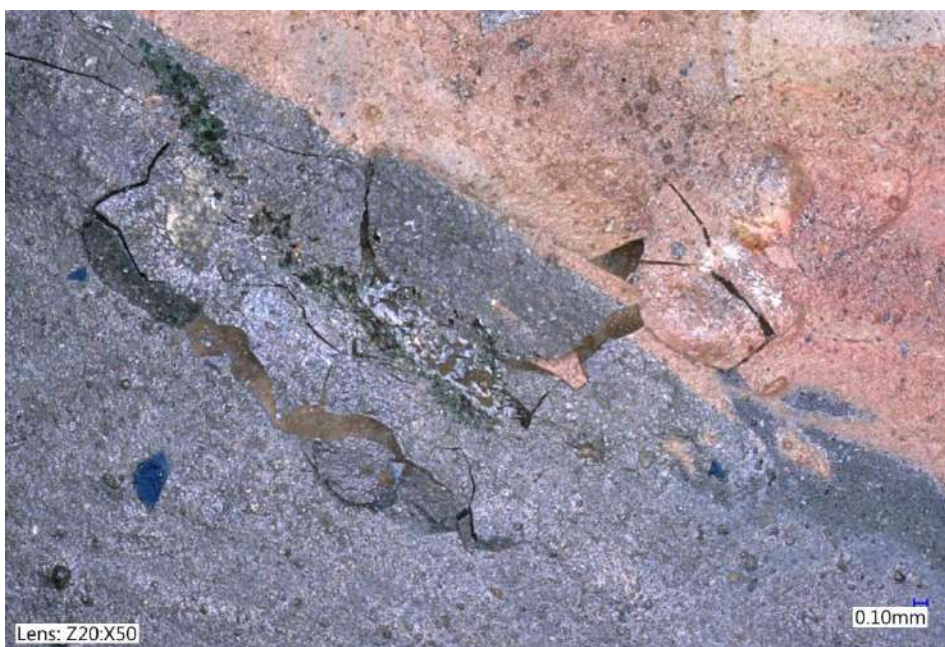
Detail překryvu modré a červené na téže podmalbě. Krakely modré barvy s sebou strhávají i červenou.

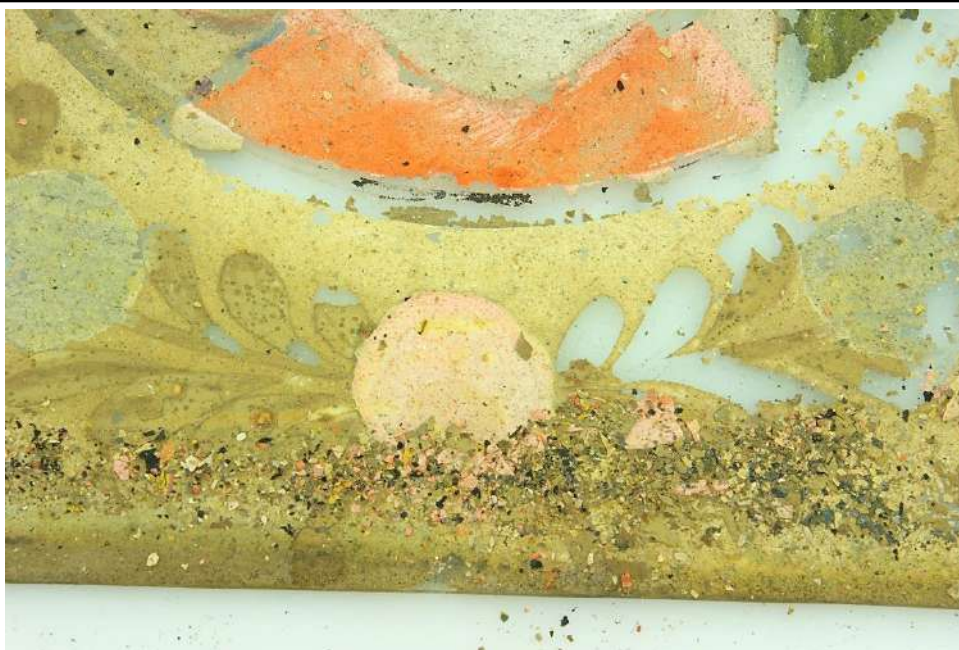
| <p>Popis poškození:</p> <p>U barevných vrstev dochází k rozpadu na drobné částčky, které se uvolňují od povrchu.</p> | |

Detail sprášování s odpadými kousky barvy.

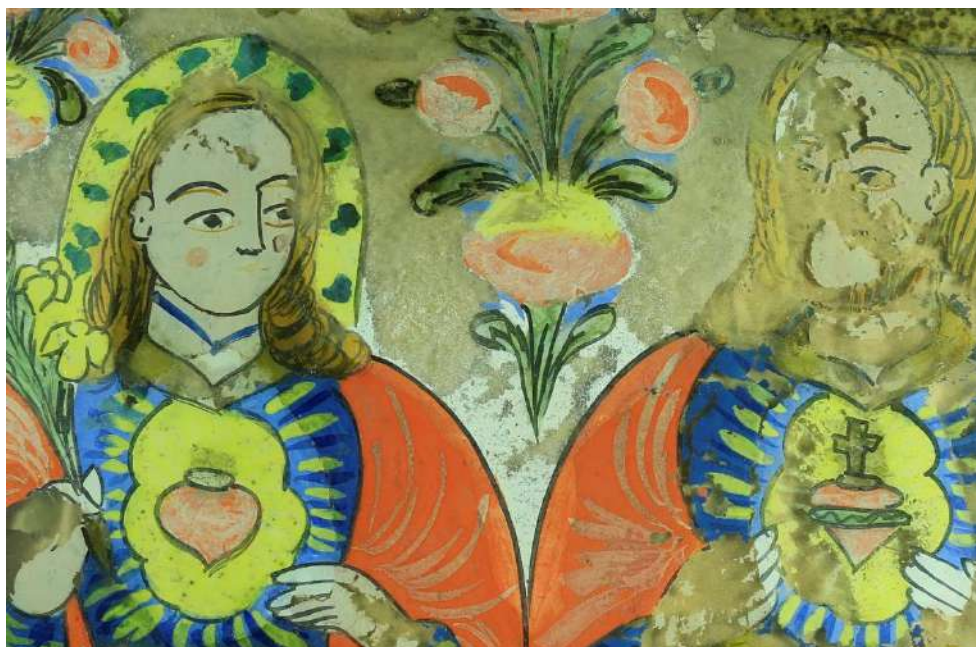
| <p>Popis poškození:</p> <p>Nejčastěji k ní dochází u organických barviv a kovových fólií. Vlivem světla nebo reakcemi s okolním prostředím dochází k nevratným barevným změnám.</p> | |

Příklad blednutí červeného organického barviva.

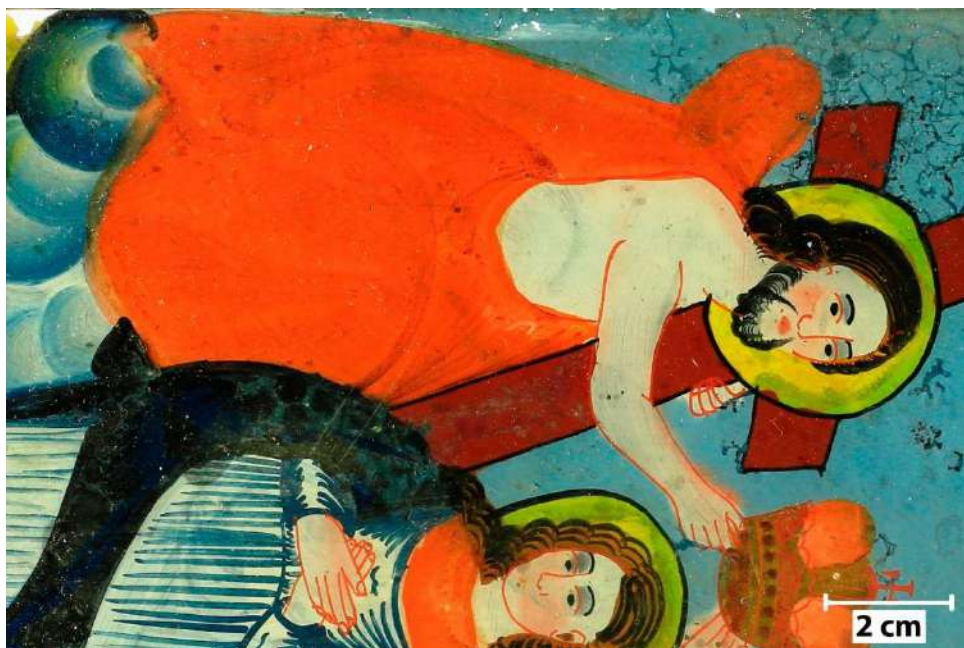
Po vyblednutí organického barviva „zmizelo“ dělení plochy tmavší šrafurou a plocha zůstala takřka jako jednolitý světle červený nátěr.

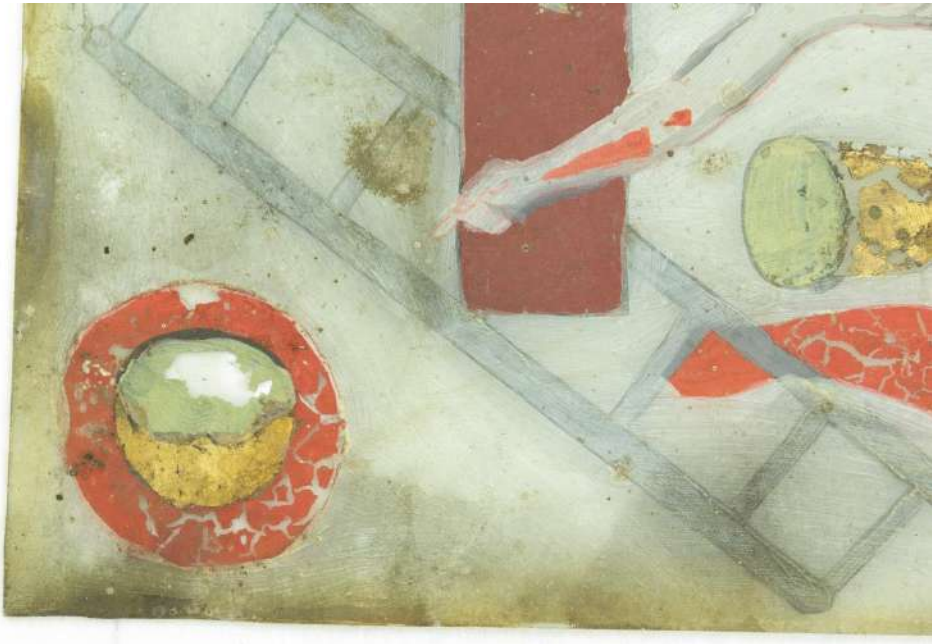
| <p>Popis poškození:</p> <p>Zašpinění barevných vrstev se vyskytuje u podmaleb s vadnou adjustací, nejčastěji jde o prach a mastnotu zanesenou během používání podmaleb k původní výzdobě interiéru.</p> | |
| <p>Příklad typického zašpinění okrajů podmalby.</p> | |

Preventivní opatření:  
Kontrolovat kvalitu adjustace. Pokud není jiné poškození lze zapůjčit.

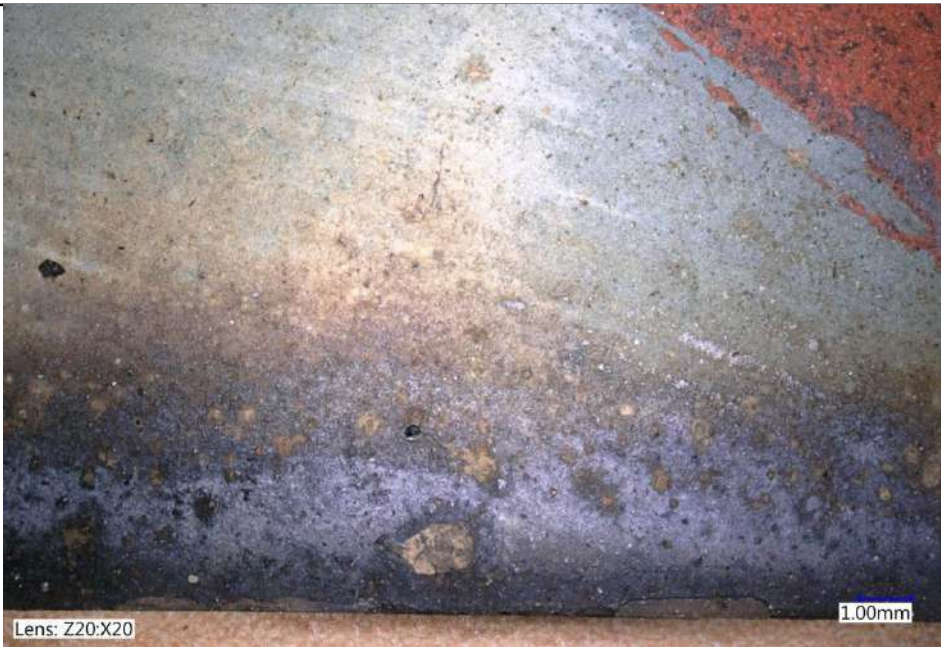
| <p>Detail zašpinění sazemi u téže podmalby.</p> | |

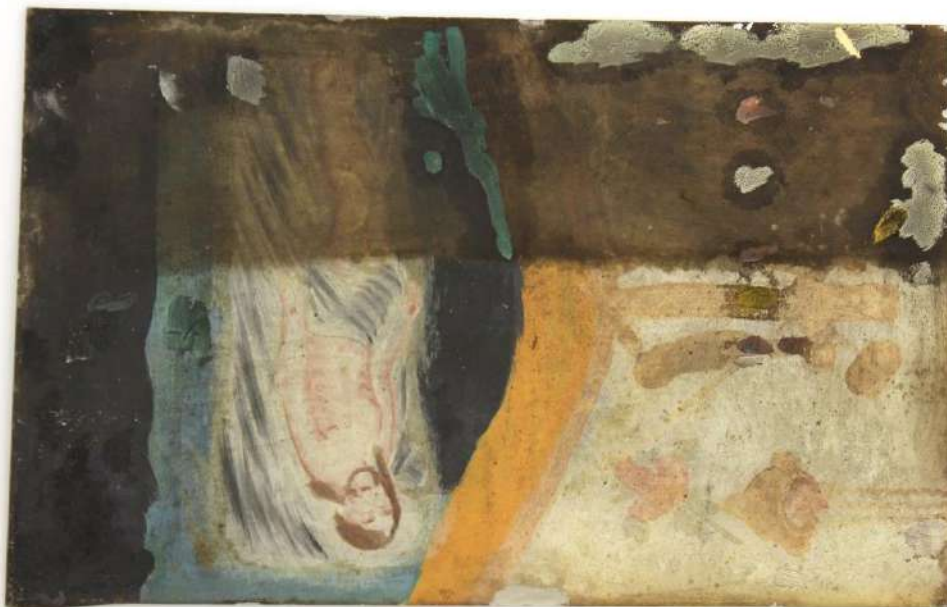
Příklad zašpinění díky absenci zadního krytí na polovině podmalby – zadní strana je z poloviny zcela pokryta sazemí, mastnotou a prachem.

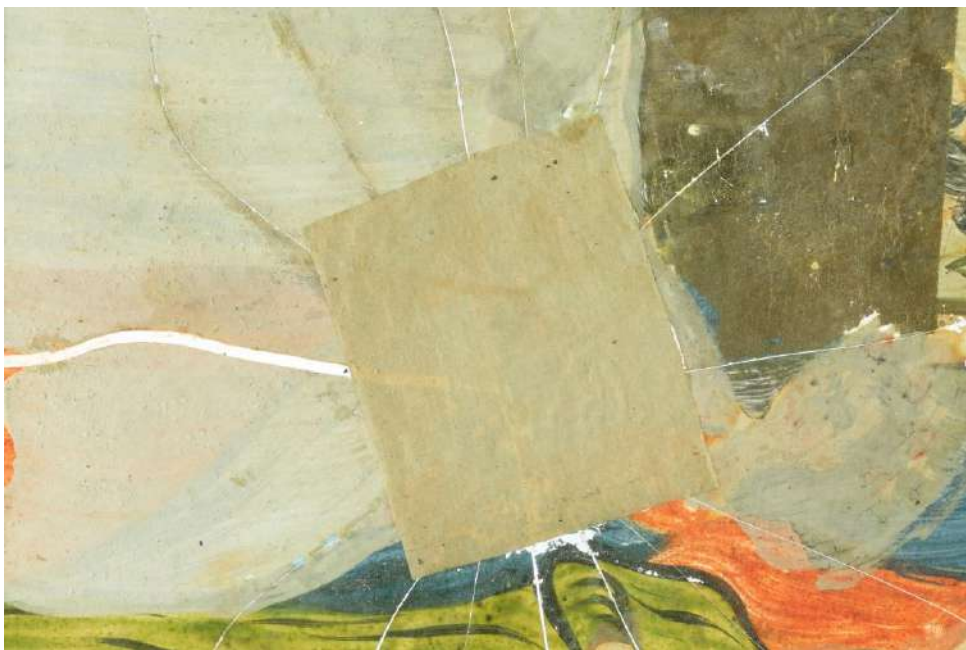
| <p>Popis poškození:</p> <p>Devastující zásahy vzniklé opravami v minulosti. Všechny druhy přelepů reagují velmi rychle na změny klimatu, dochází k jejich zvlnění a odlepování od povrchu. Barevné vrstvy ulpívají na přelepech.</p> | |
| <p>Podmalba a rám jsou odděleny, krycí vrstvy zcela chybí.</p> | |

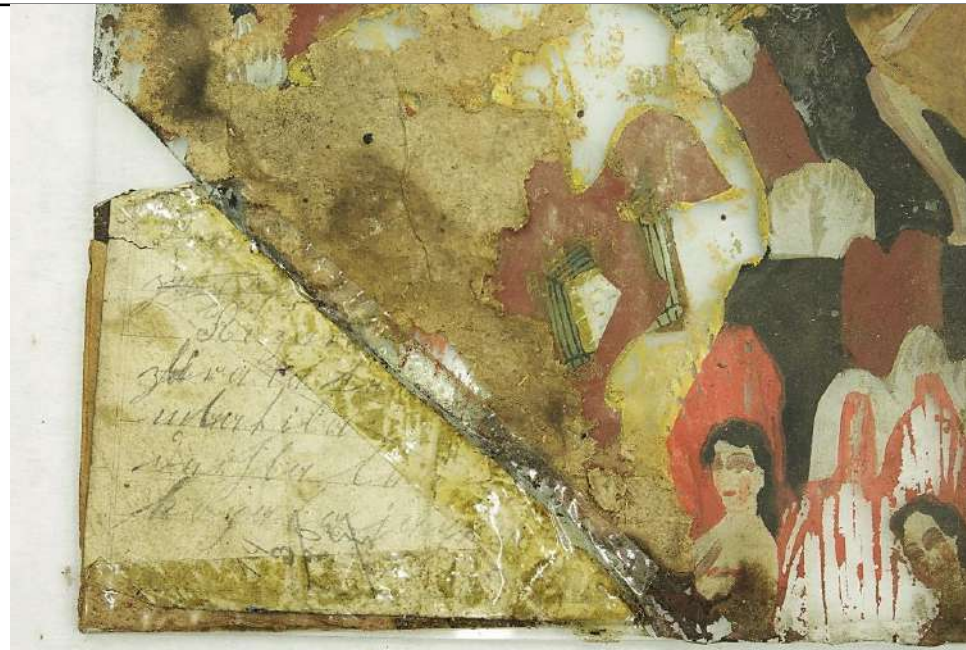
| <p>Detail poškození zrcadlové plochy v místě styku s hřebíčkem ze starého krytí.</p> | |

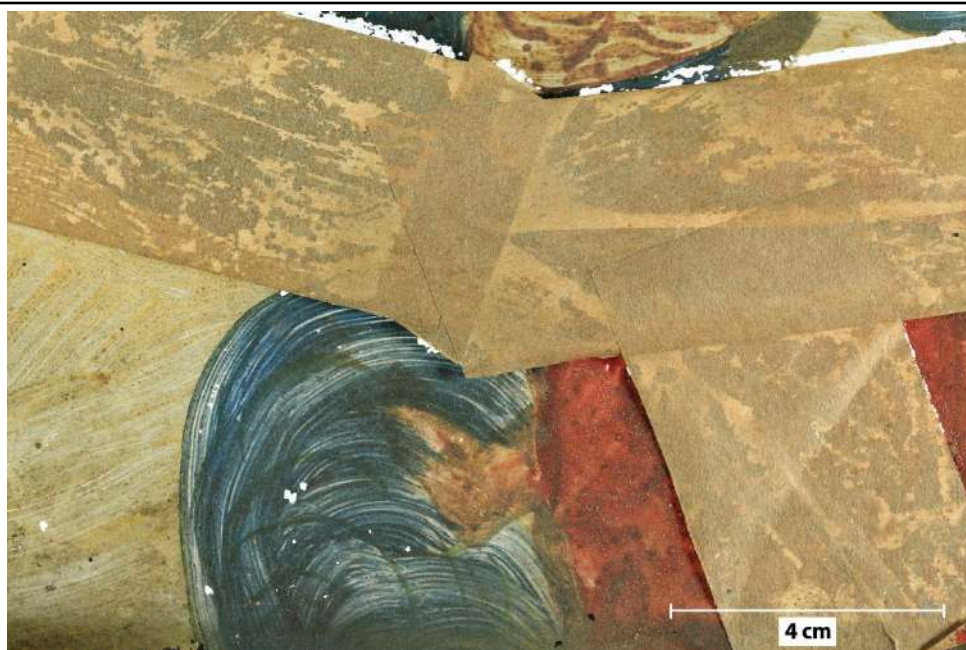
Typický přelep prasklé skleněné tabulky  
klihoškrabovou páskou.

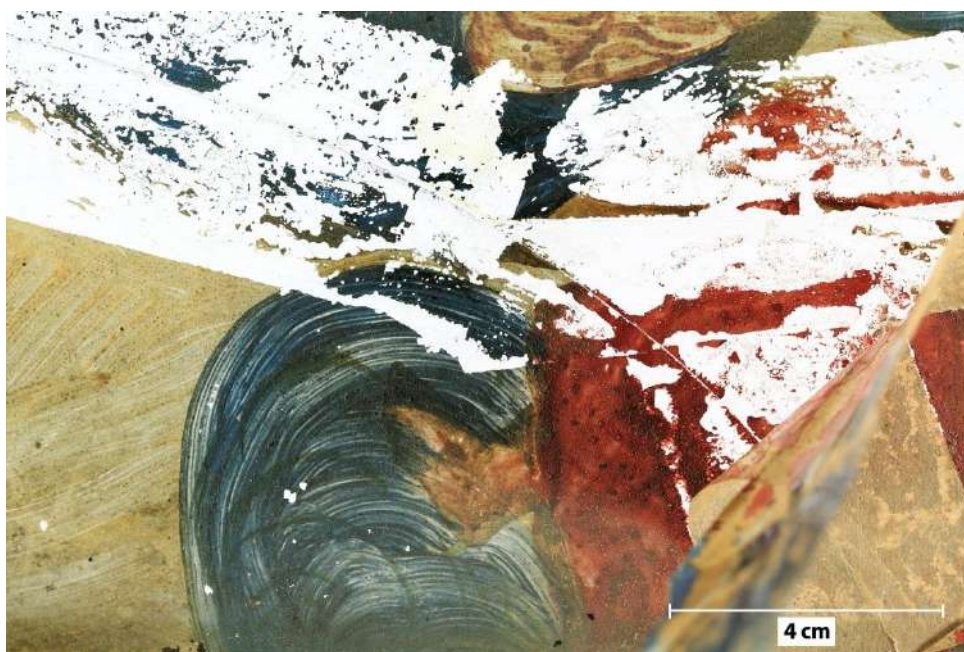
Důsledek tohoto přelepení – téměř všechna  
malba zůstala na odchlíplém přelepu.

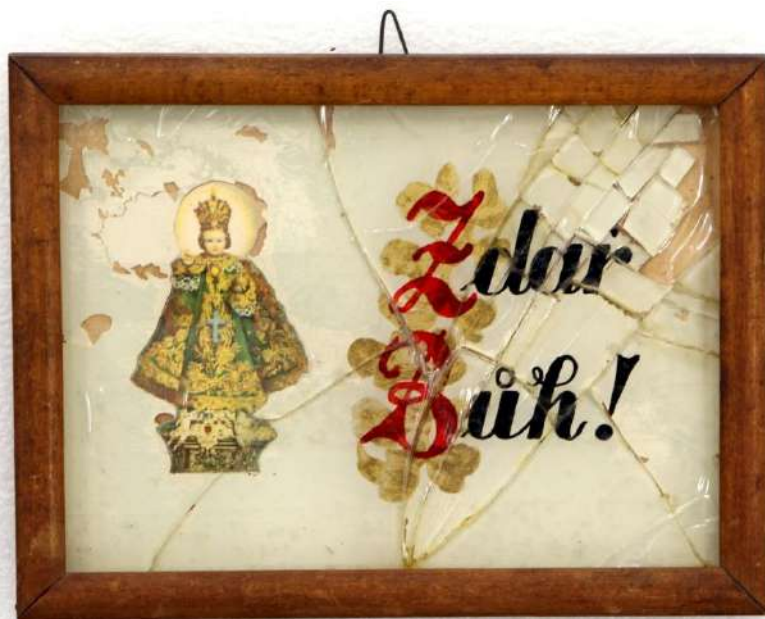
Odlupování barevných vrstev je způsobeno nanesením nevhodného konzervačního prostředku.

Podmalba s opravou bílého pozadí. Celoplošně je nanášena emailová barva, která má malou přilnavost ke sklu a dochází k rozsáhlému odlupování.

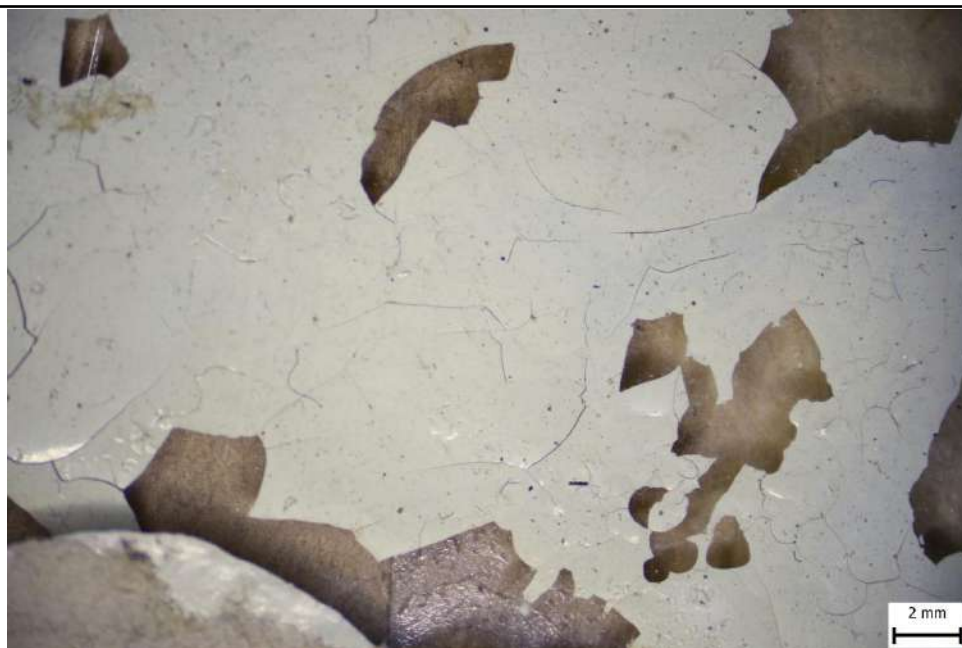
Detail poškození lakové vrstvy na téže podmalbě.

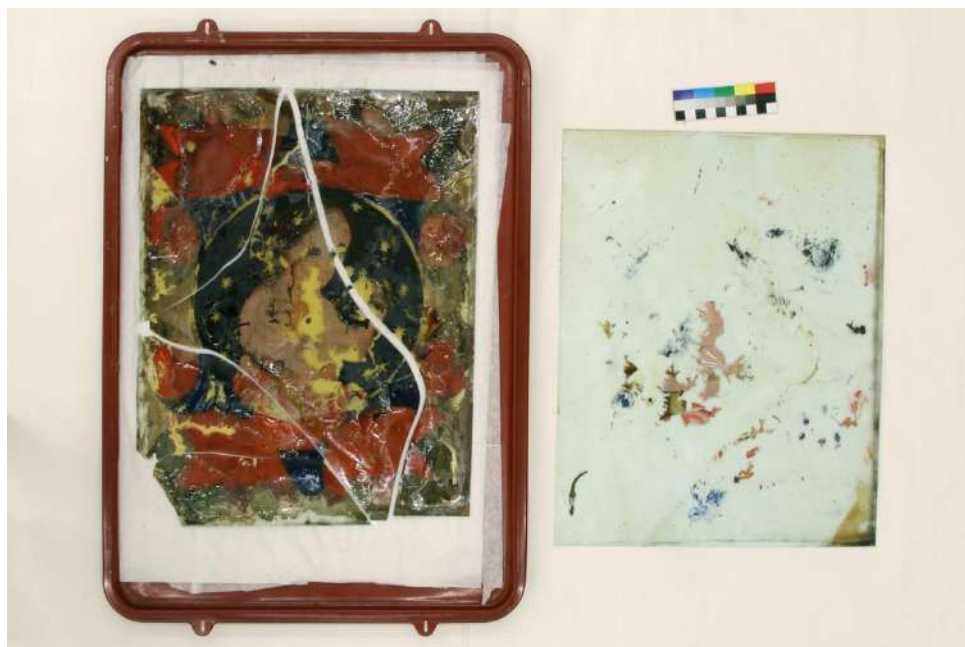
Podmalba s celoplošnou konzervací polymerním lakem (Solakryl), naneseným z obou stran skla.  
Na barevné vrstvy bylo navíc tímto lakem přilepeno nové sklo.

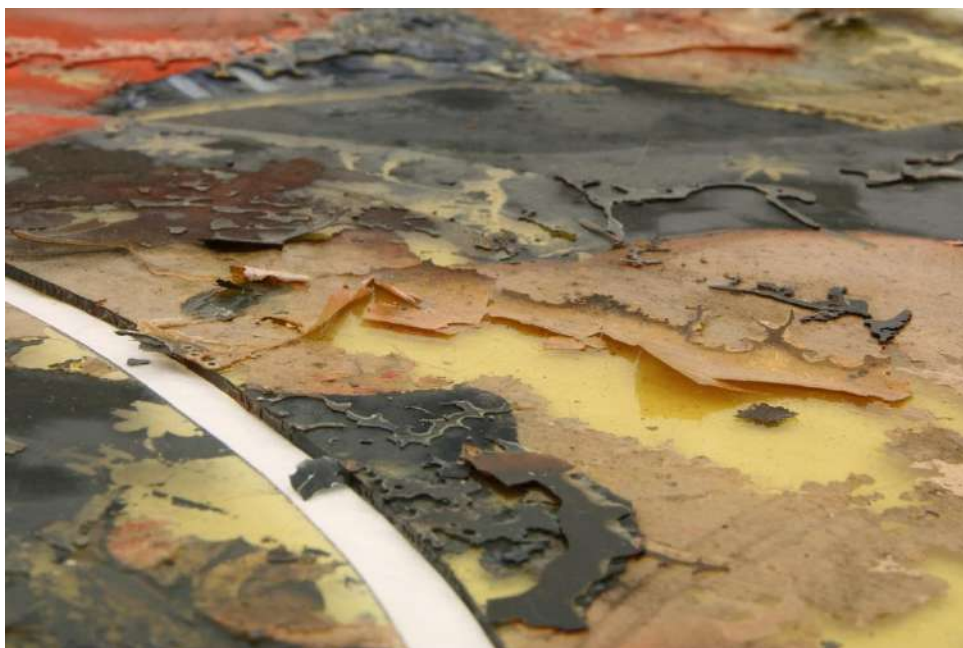
Detail devastujícího poškození barevných vrstev na téže podmalbě.
