# Atlas poškození podmaleb na skle

**Závěrečný výstup interního grantu P17/01 IG-GL**  
Podmalby na skle – poškození a preventivní konzervace

Historické muzeum

2018

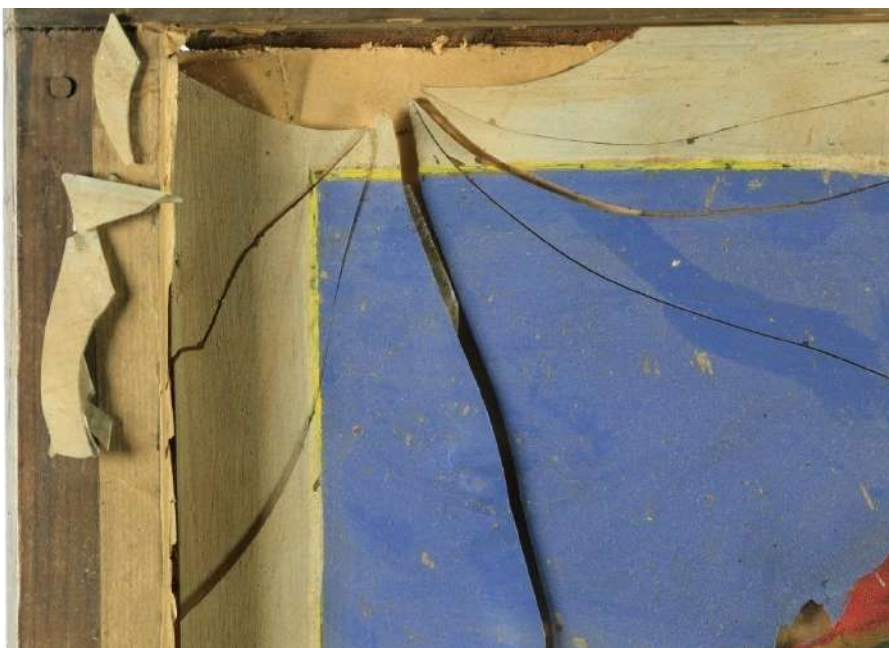
Příklad opačné situace. Rám byl po opravě menší než skleněná tabulka, ta byla při vsazování rozbíta.

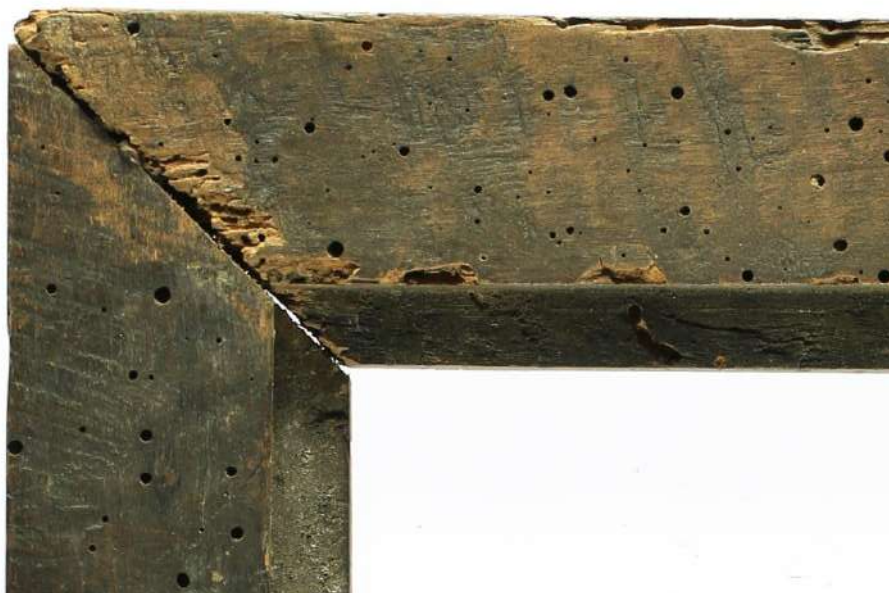
Detail zadní strany rámu téže podmalby.

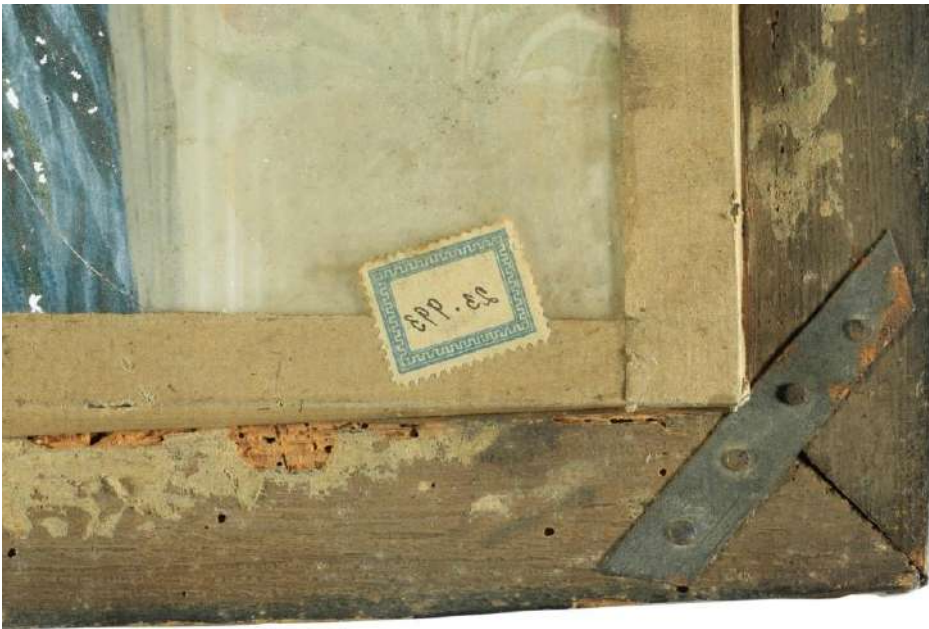
| <p>Detail řešení pomocí kovového plíšku.</p> | |

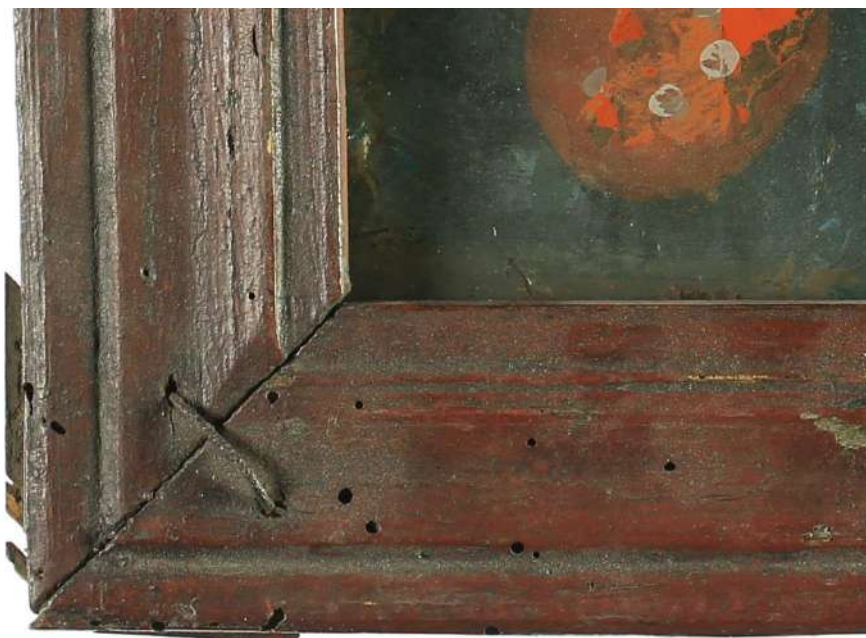
Detail jištění rozvolněného okraje pomocí kovové sponky.

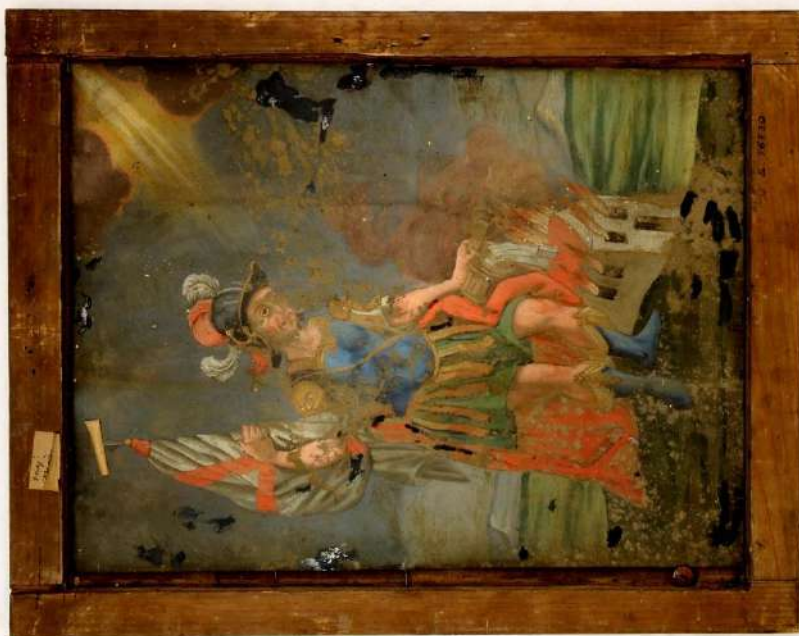
Po odkrytí papíru je zřejmé, že původně byla podmalba kryta třemi prkénky.

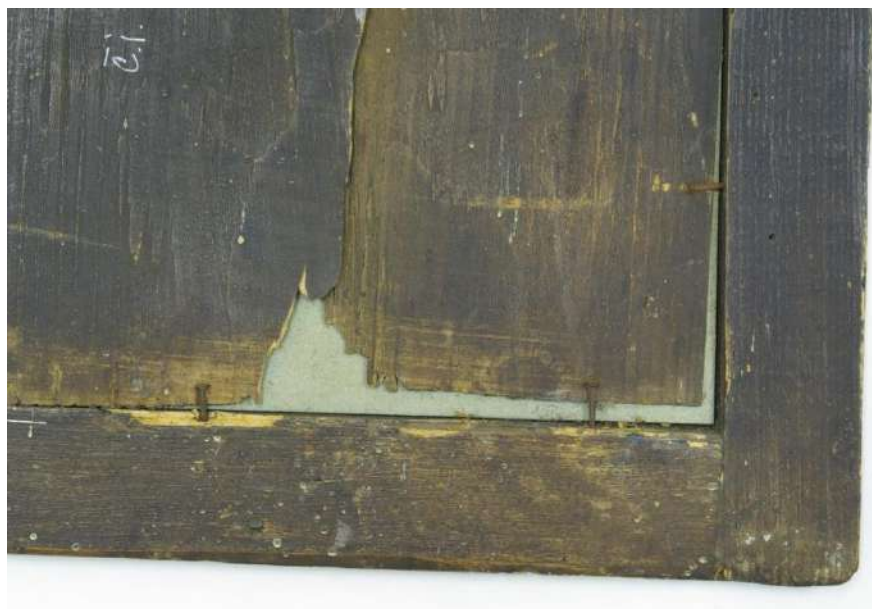
Příklad jednoduchého podložení nekyselou archivářskou lepenkou, která poskytuje ochranu barevným vrstvám, aniž by musela být odstraněna původní adjustace.

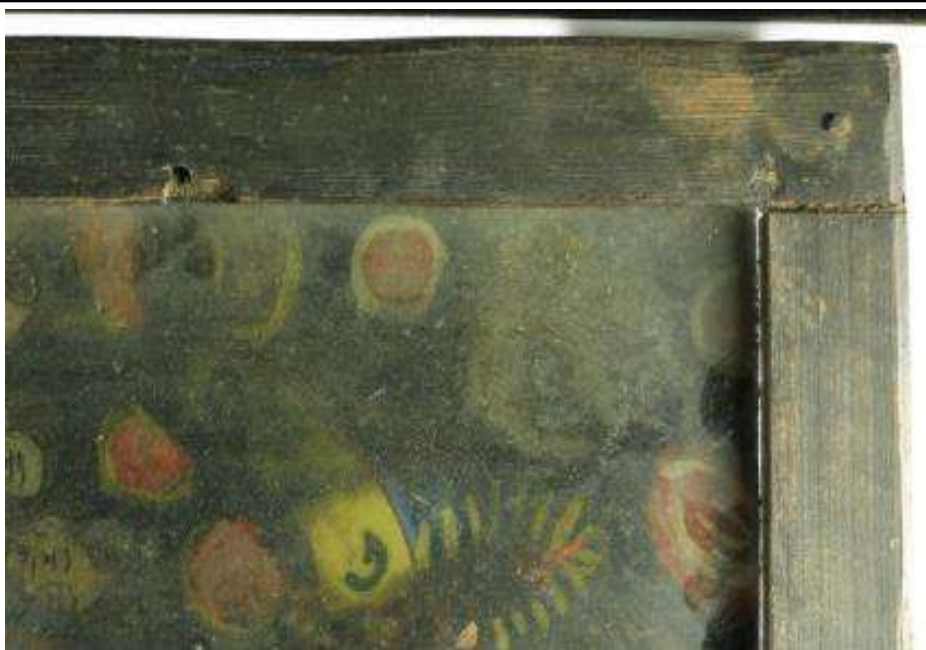
Detail silného zašpinění pohledové strany, pod vrstvou prachu již není malba dobře čitelná..

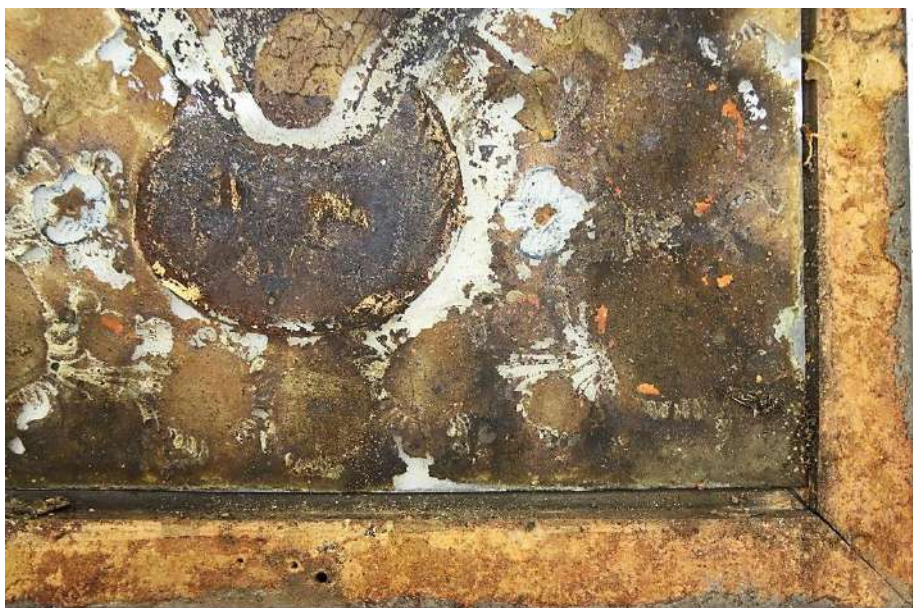
Detail těžce podmalby po demontáži adjustace. Zašpinění povrchu velmi často koresponduje se zašpiněním barevných vrstev.

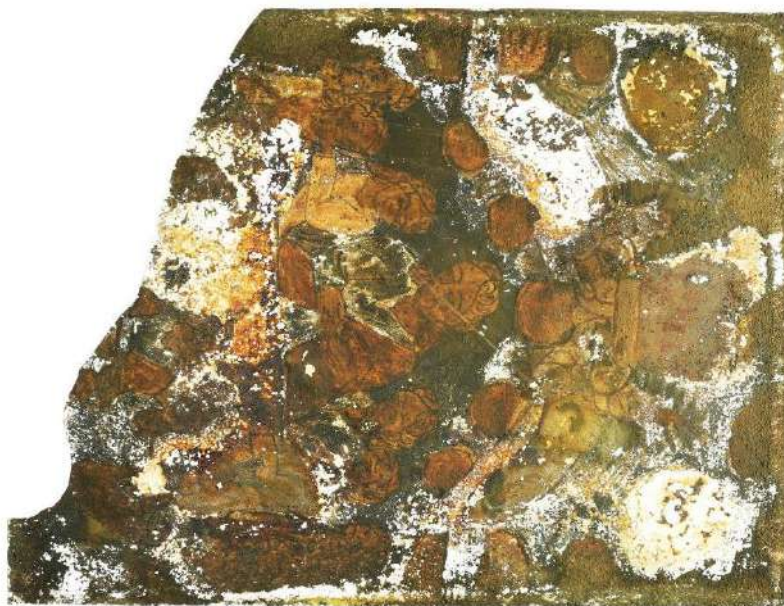
Detail prasklé tabulky téže podmalby.

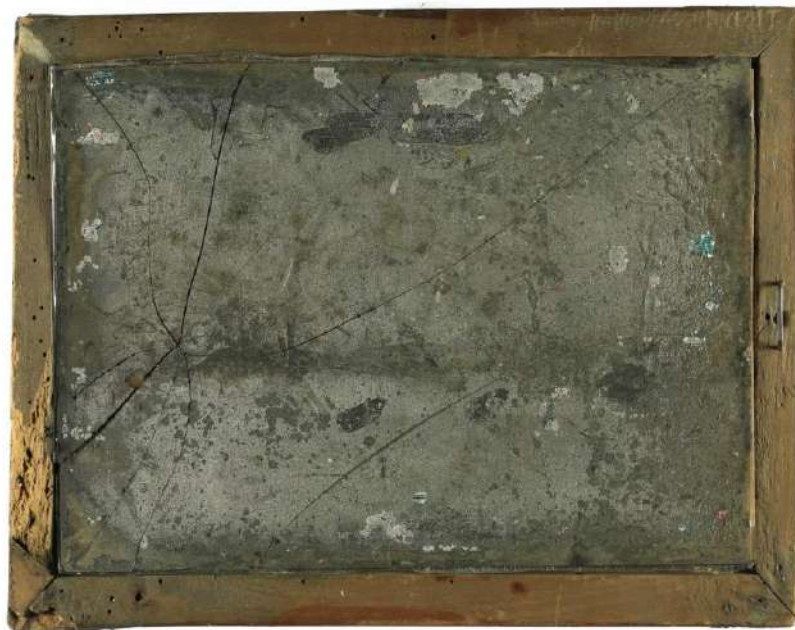
Podmalba s mnohonásobnými prasklinami.

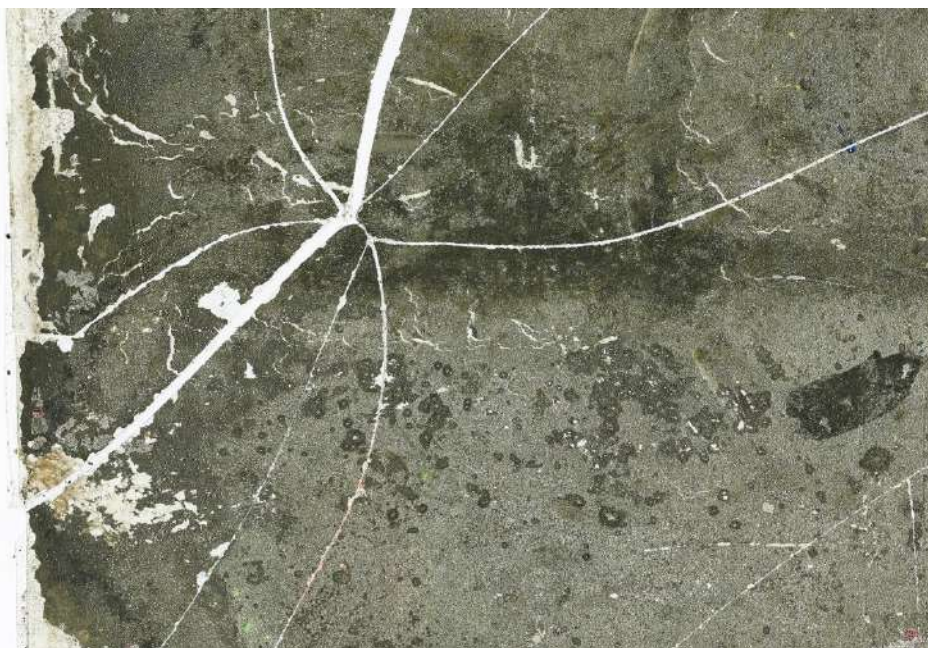
Detail prasklin z těžé podmalby, v průsvitu lze vidět ztráty barevné vrstvy v okolí prasklin.

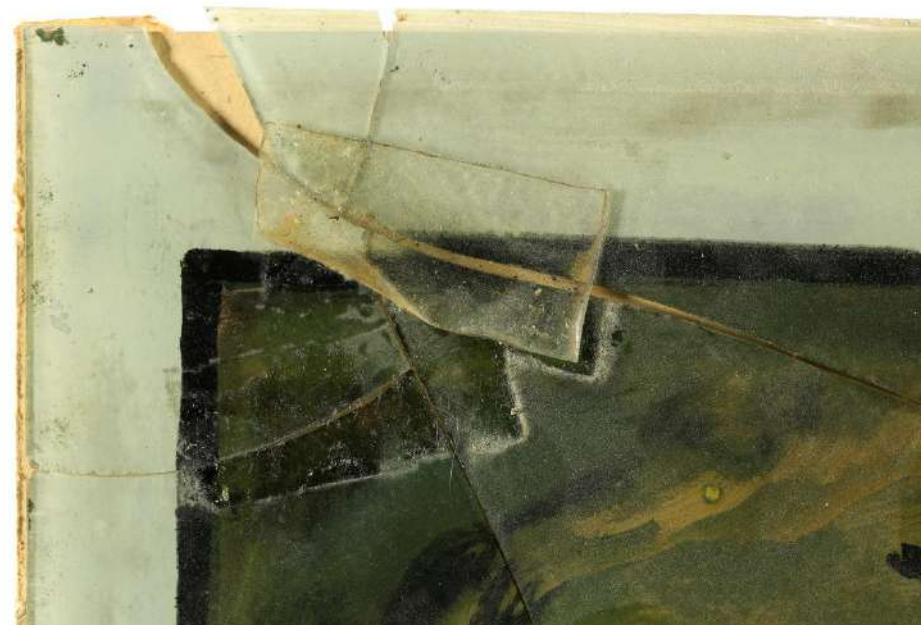
Detail přelepu uvolněného díky vyšší teplotě okolí.

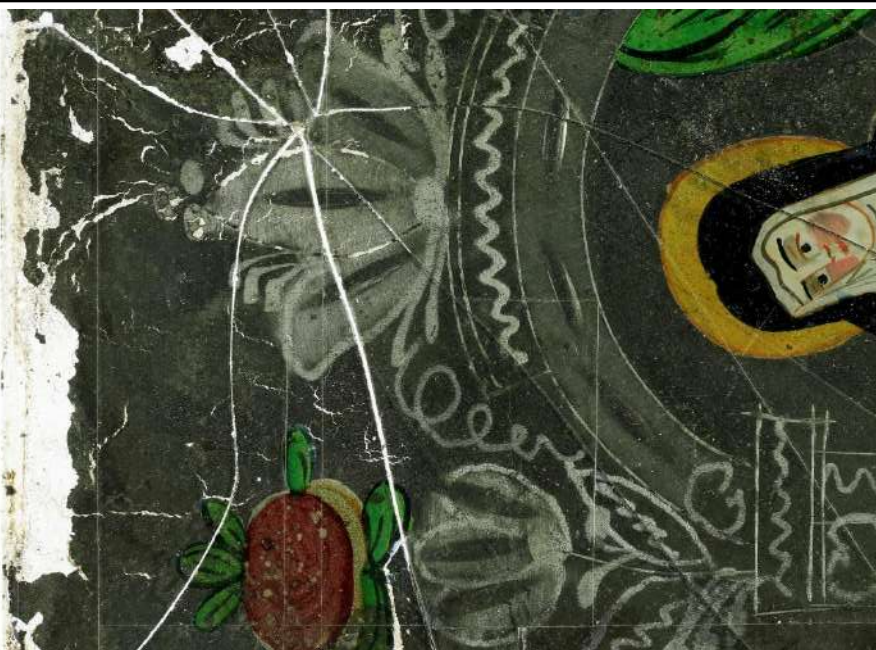
Několikanásobné přelepení průhlednou izolepou.

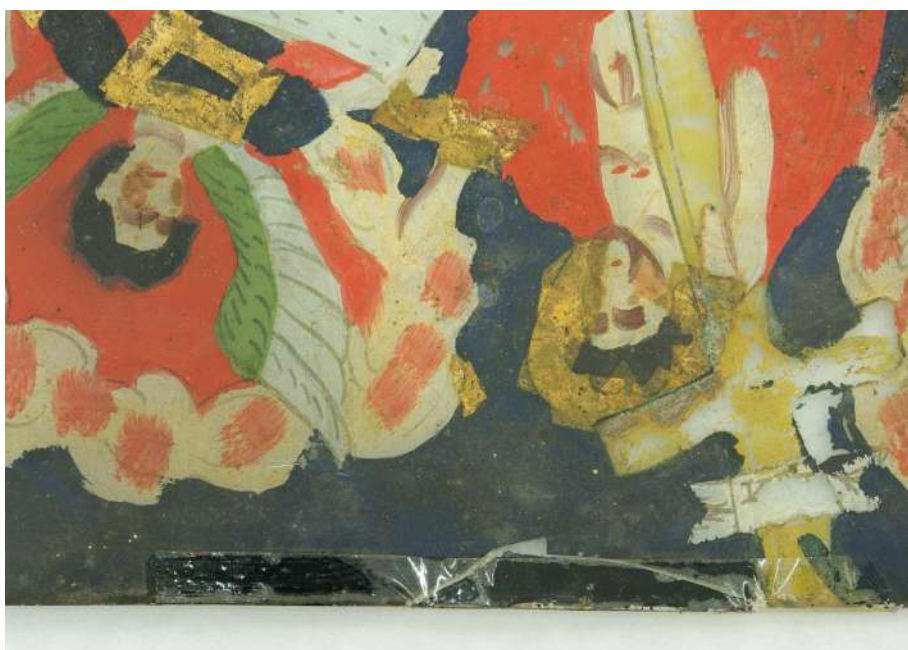
Problém s lepicí páskou vzniká při jejím přehnutí na zadní stranu skleněné tabulky, tj. na barevnou vrstvu.

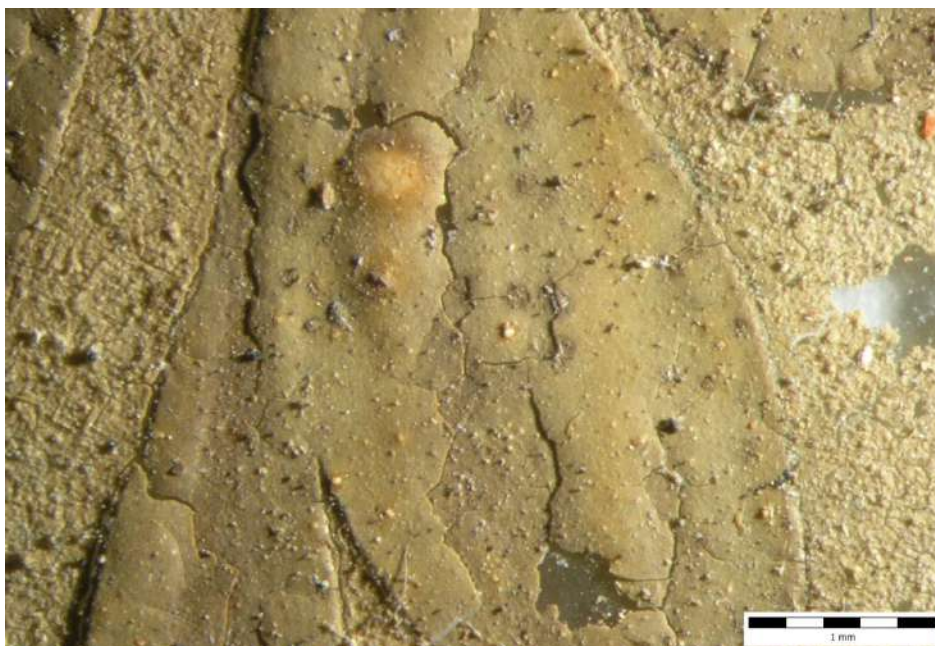
Detail sprášování v kombinaci s odpadáváním na téže podmalbě.

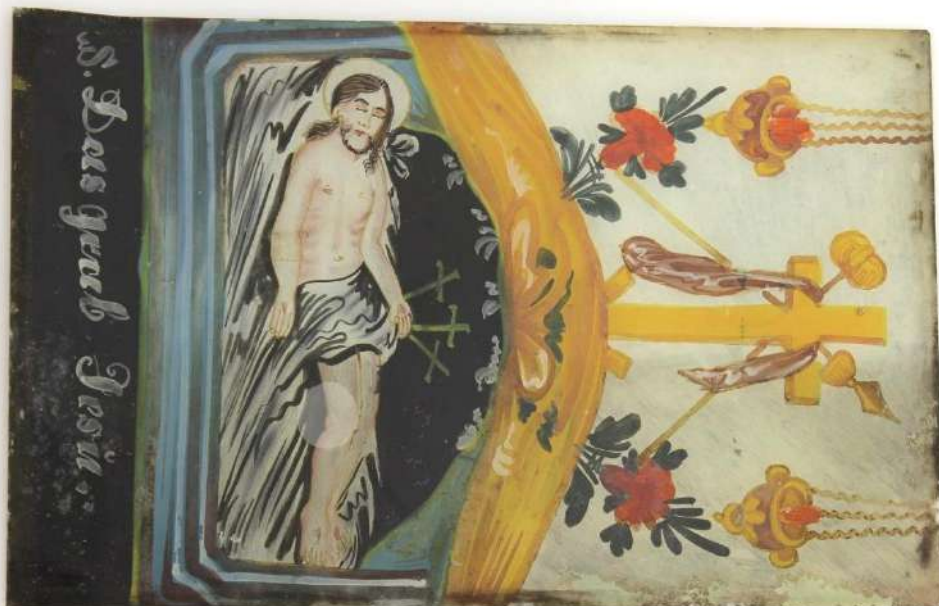
Příklad zašpinění díky absenci zadního krytí na polovině podmalby – pohledová strana.

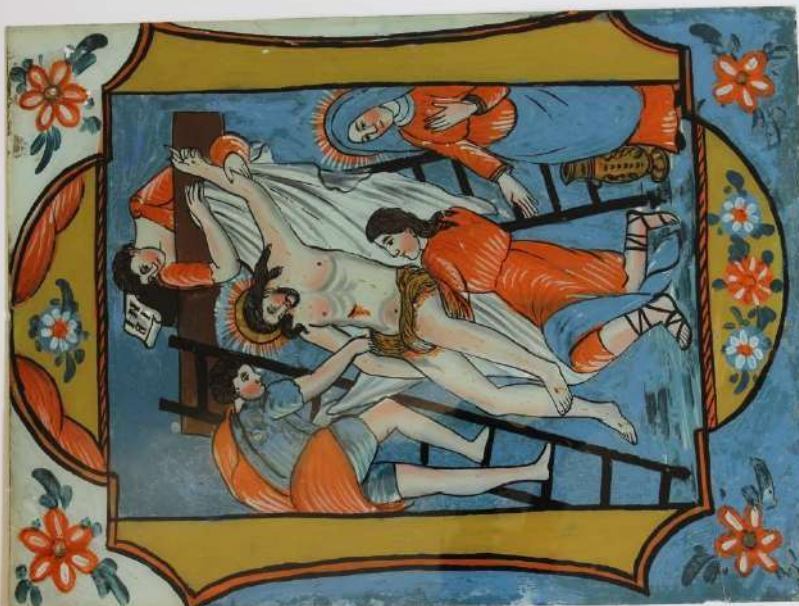
U této podmalby byla provedena trojnásobná retuš modrého pozadí.

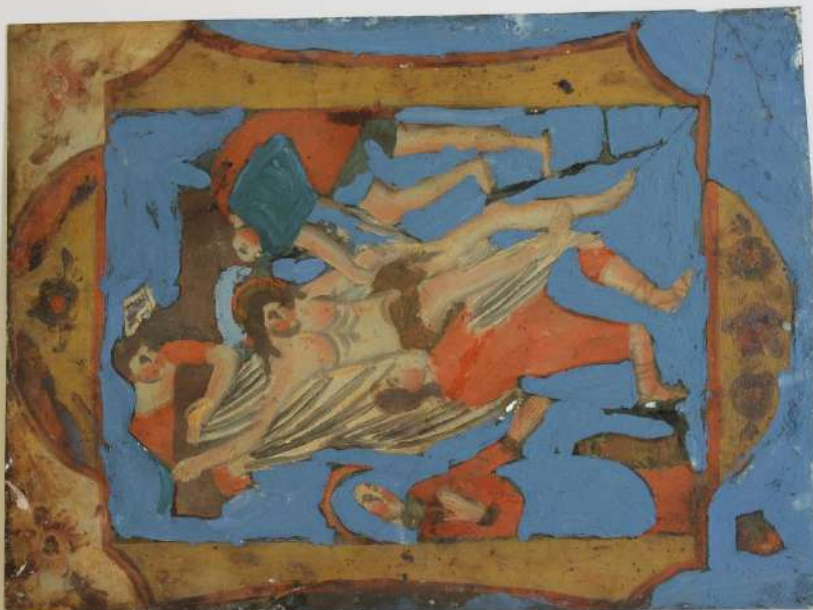
Pohled na barevné vrstvy po demontáži adjustace.
